Σεισμός Σάμου, 30 Οκτωβρίου 2020

Προκαταρκτική Έκθεση

Νοέμβριος 2020

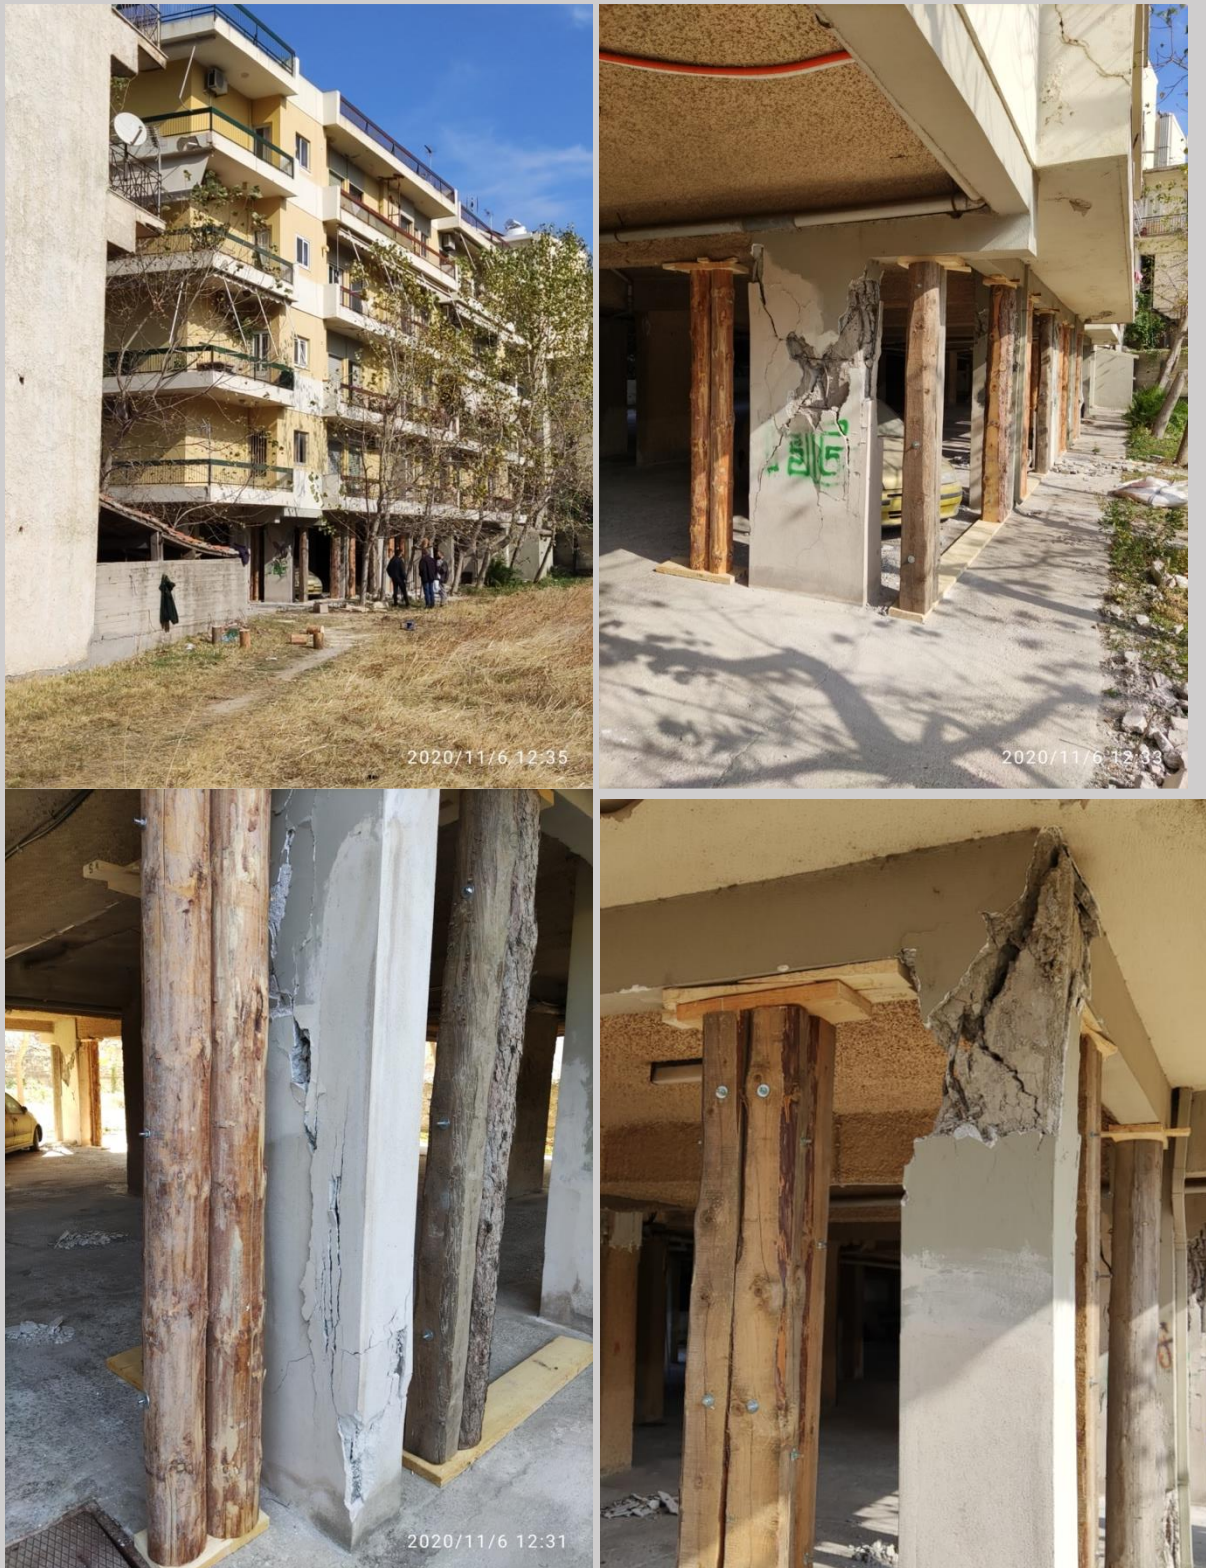
Οι βλάβες σε κτίρια οπλισμένου σκυροδέματος ήταν περιορισμένες. Παρατηρήθηκαν αστοχίες σε κόμβους σε μαλακό όροφο σε συνδυασμό με έλλειψη συνδετήρων και λυγισμό οπλισμού (Σχήμα 14). Εντοπίστηκαν και αστοχίες «κοντών» υποστυλωμάτων (Σχήμα 15) καθώς και διατμητικές βλάβες σε τοιχώματα μαλακού ορόφου (Σχήμα 16). Σύγχρονη επταώροφη πολυκατοικία (η υψηλότερη της Σάμου) στην πρωτεύουσα του νησιού, το Βαθύ, δεν εμφάνισε βλάβες (Σχήμα 17). Σε ορισμένα κτίρια οπλισμένου σκυροδέματος παρατηρήθηκαν βλάβες στον μη φέροντα οργανισμό, κυρίως στις τοιχοπληρώσεις (Σχήμα 18). Παρατηρήθηκαν αποκολλήσεις τοίχων από τα πλαίσια και εκτός επιπέδου μετακινήσεις (Σχήμα 19), ρωγμές λόγω εκτός επιπέδου κάμψης ή και ανατροπή (Σχήμα 18).

Σχήμα 14: Αστοχία μαλακού ορόφου σε πενταώροφη οικοδομή.

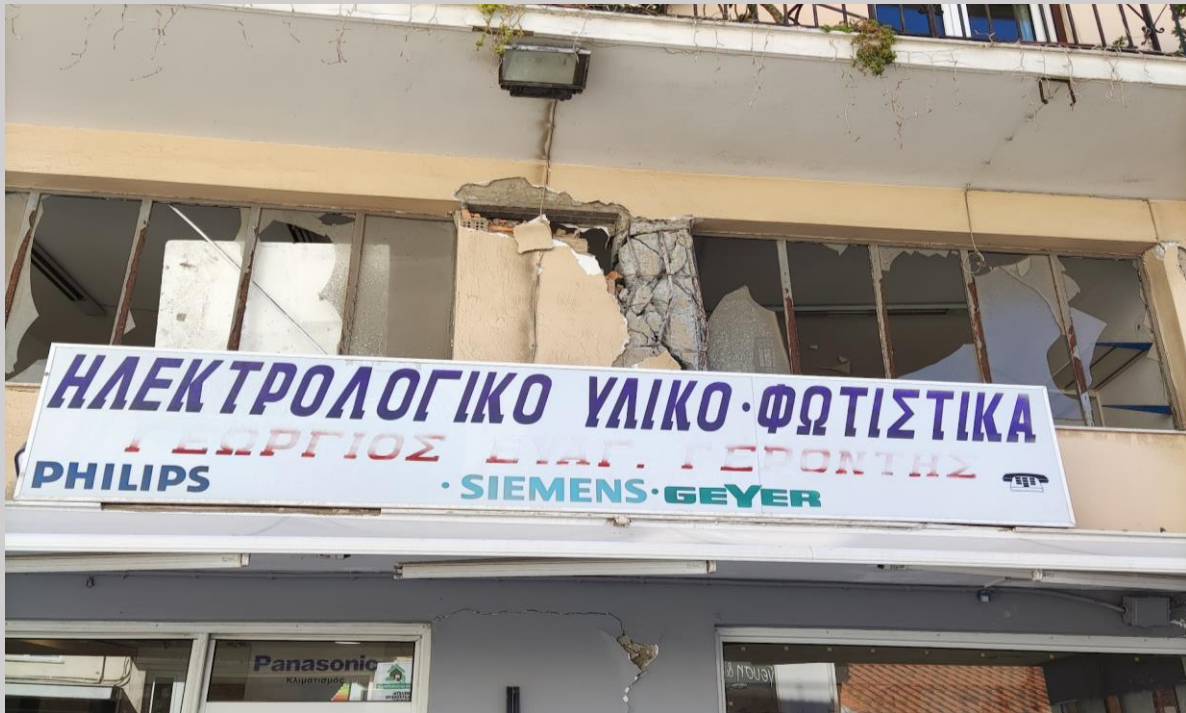
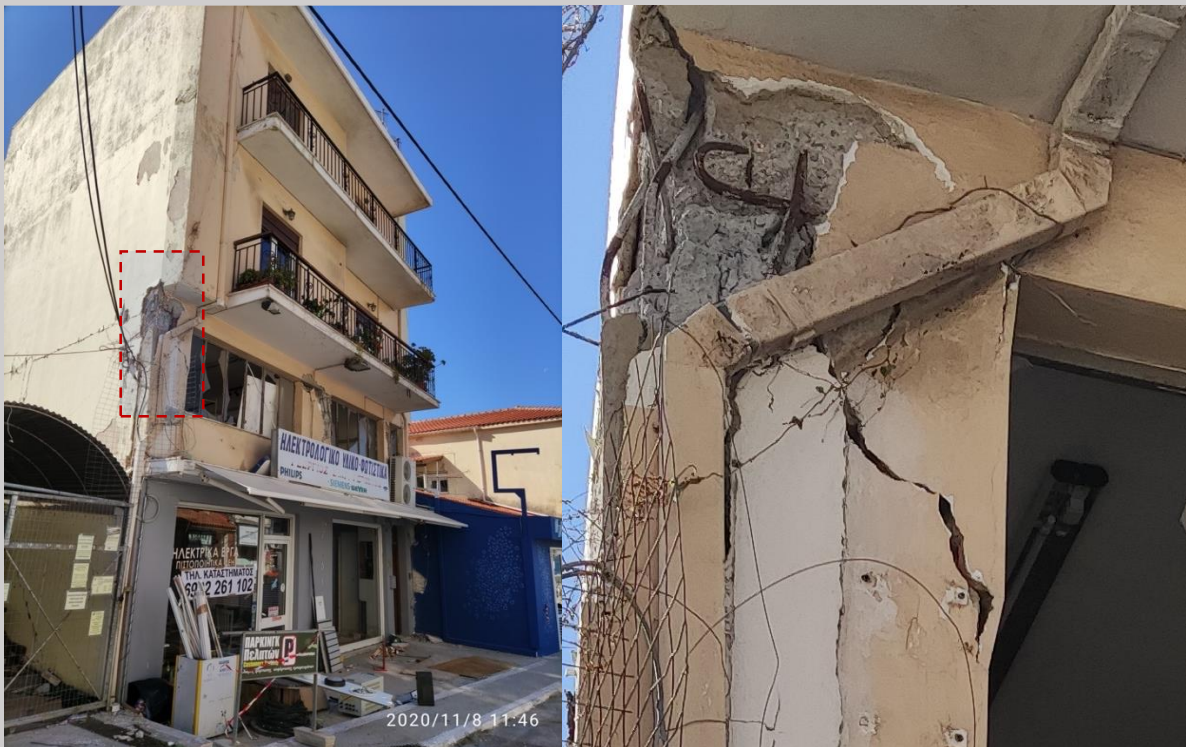
Σχήμα 15: Αστοχία κοντού υποστυλώματος σε τετραώροφη οικοδομή.

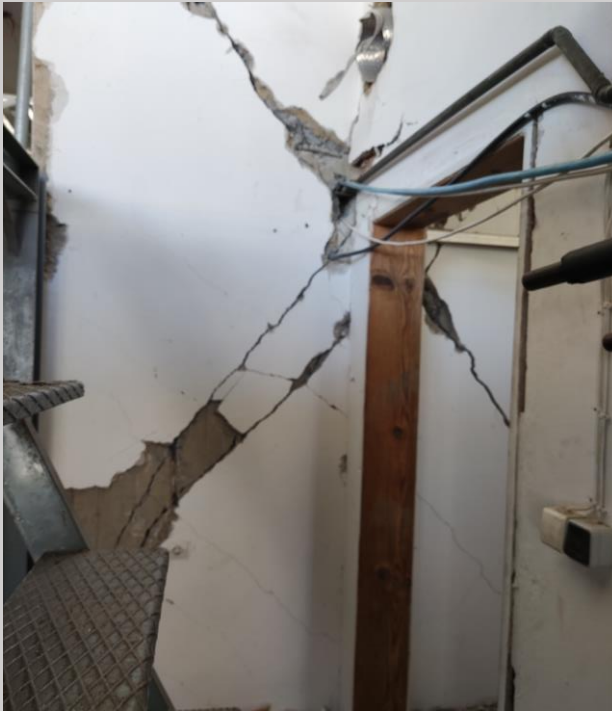
Σχήμα 16: Διατμητική αστοχία σε τοίχωμα μαλακού ορόφου

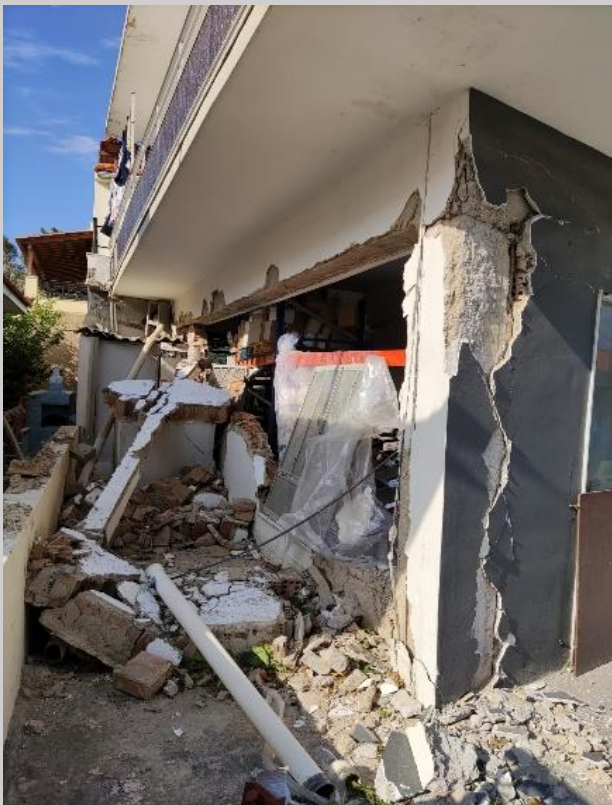
Σχήμα 18: Αποδιοργάνωση και ανατροπή τοιχοπληρώσεων

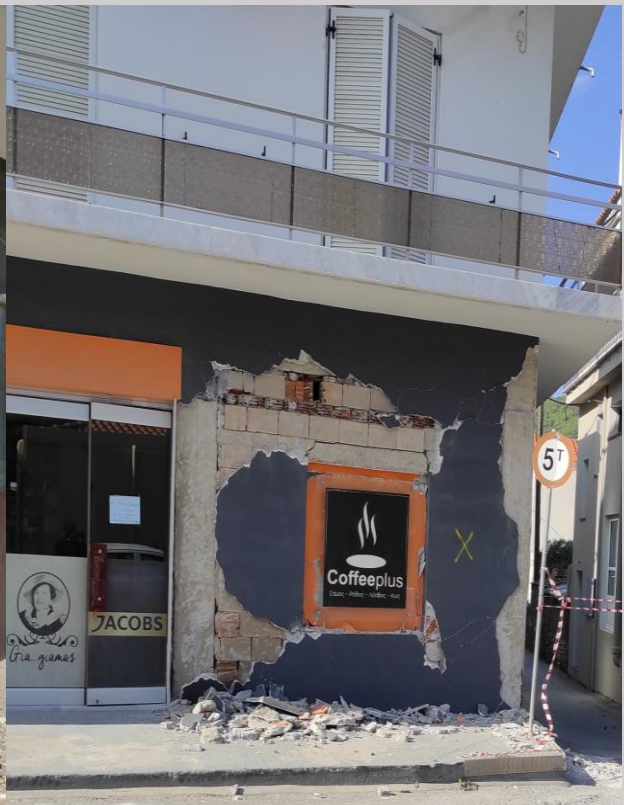
Σχήμα 19: Αποδιοργάνωση και ανατροπή τοιχοπληρώσεων

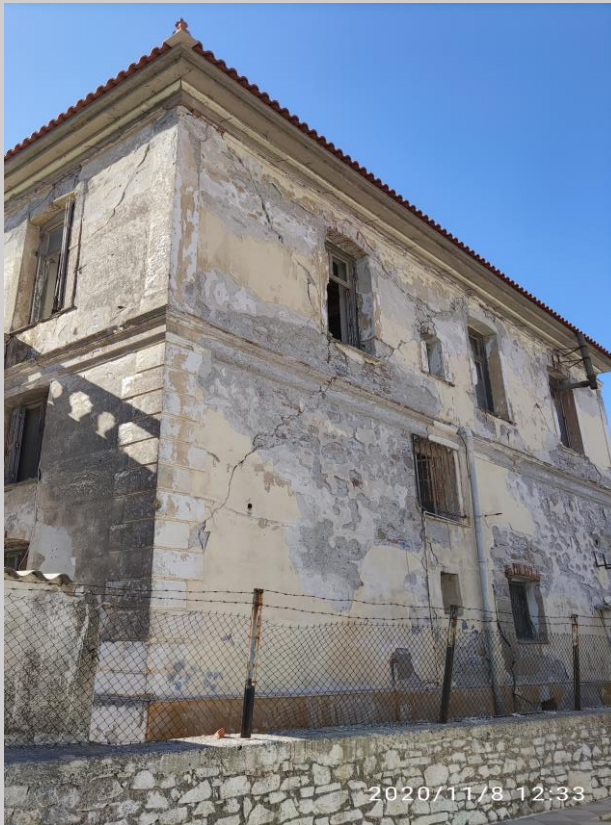
Σχήμα 20: Έντονη διαμητρική ρηγμάτωση στη διεύθυνση του σεισμού

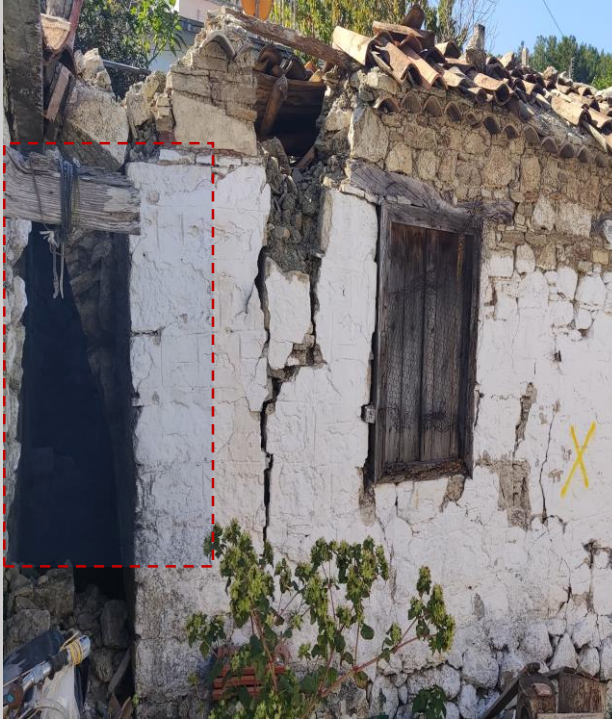
Σχήμα 22: Ανατροπή τοίχου μετά την αποδιοργάνωση της τοιχοποιίας

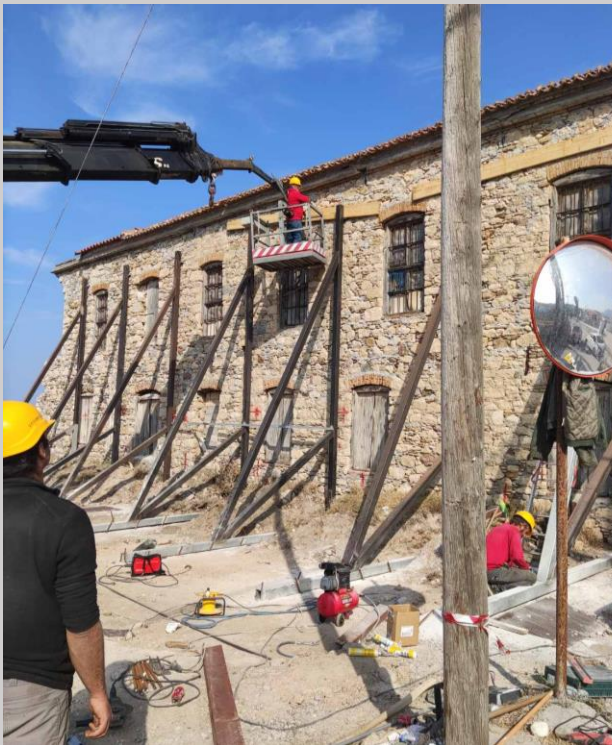
Σχήμα 24: Υποστήριξη τοίχου έναντι αποφυγής περαιτέρω παραμορφώσεων εκτός επιπέδου.

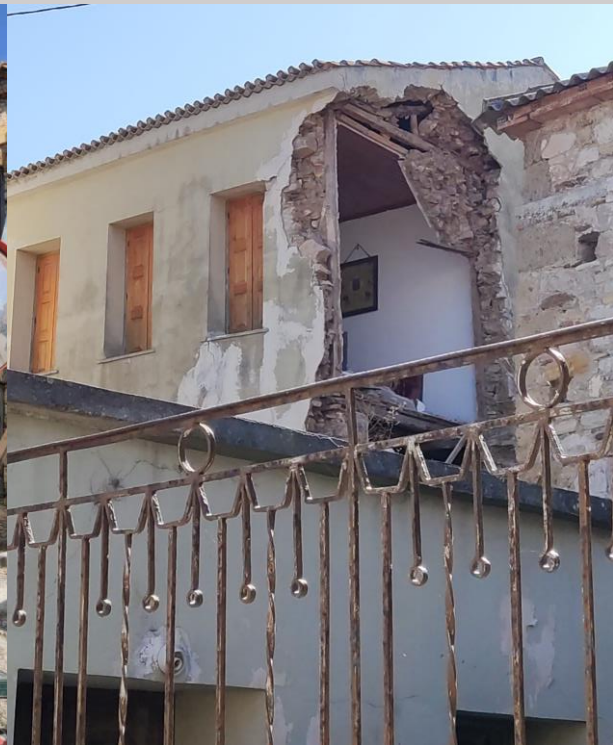
Σχήμα 25: Αποδιοργάνωση τοίχου και αστοχία εκτός επιπέδου

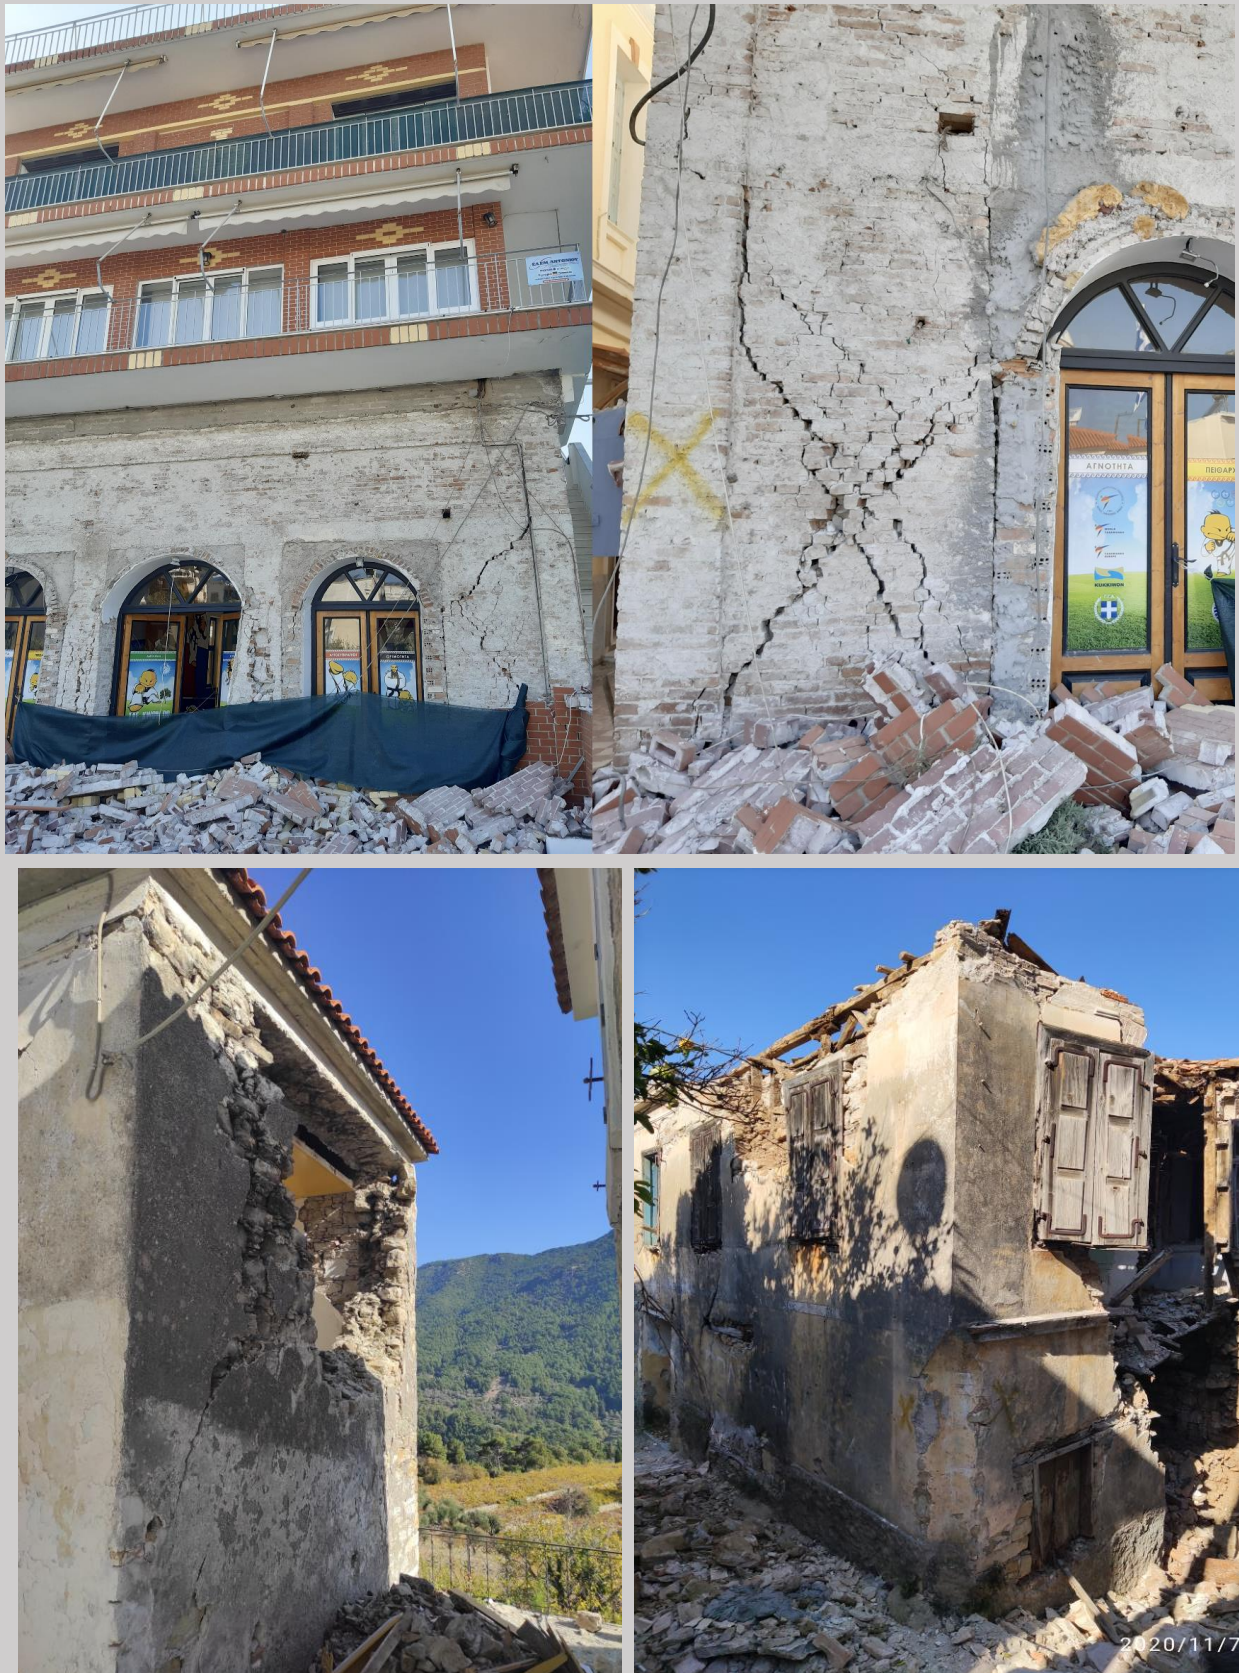
Σχήμα 26: Αστοχία τοιχοποιίας (άνω) και εκτός επιπέδου αστοχία και κατάρρευση της άοπλης τοιχοποιίας (κάτω).

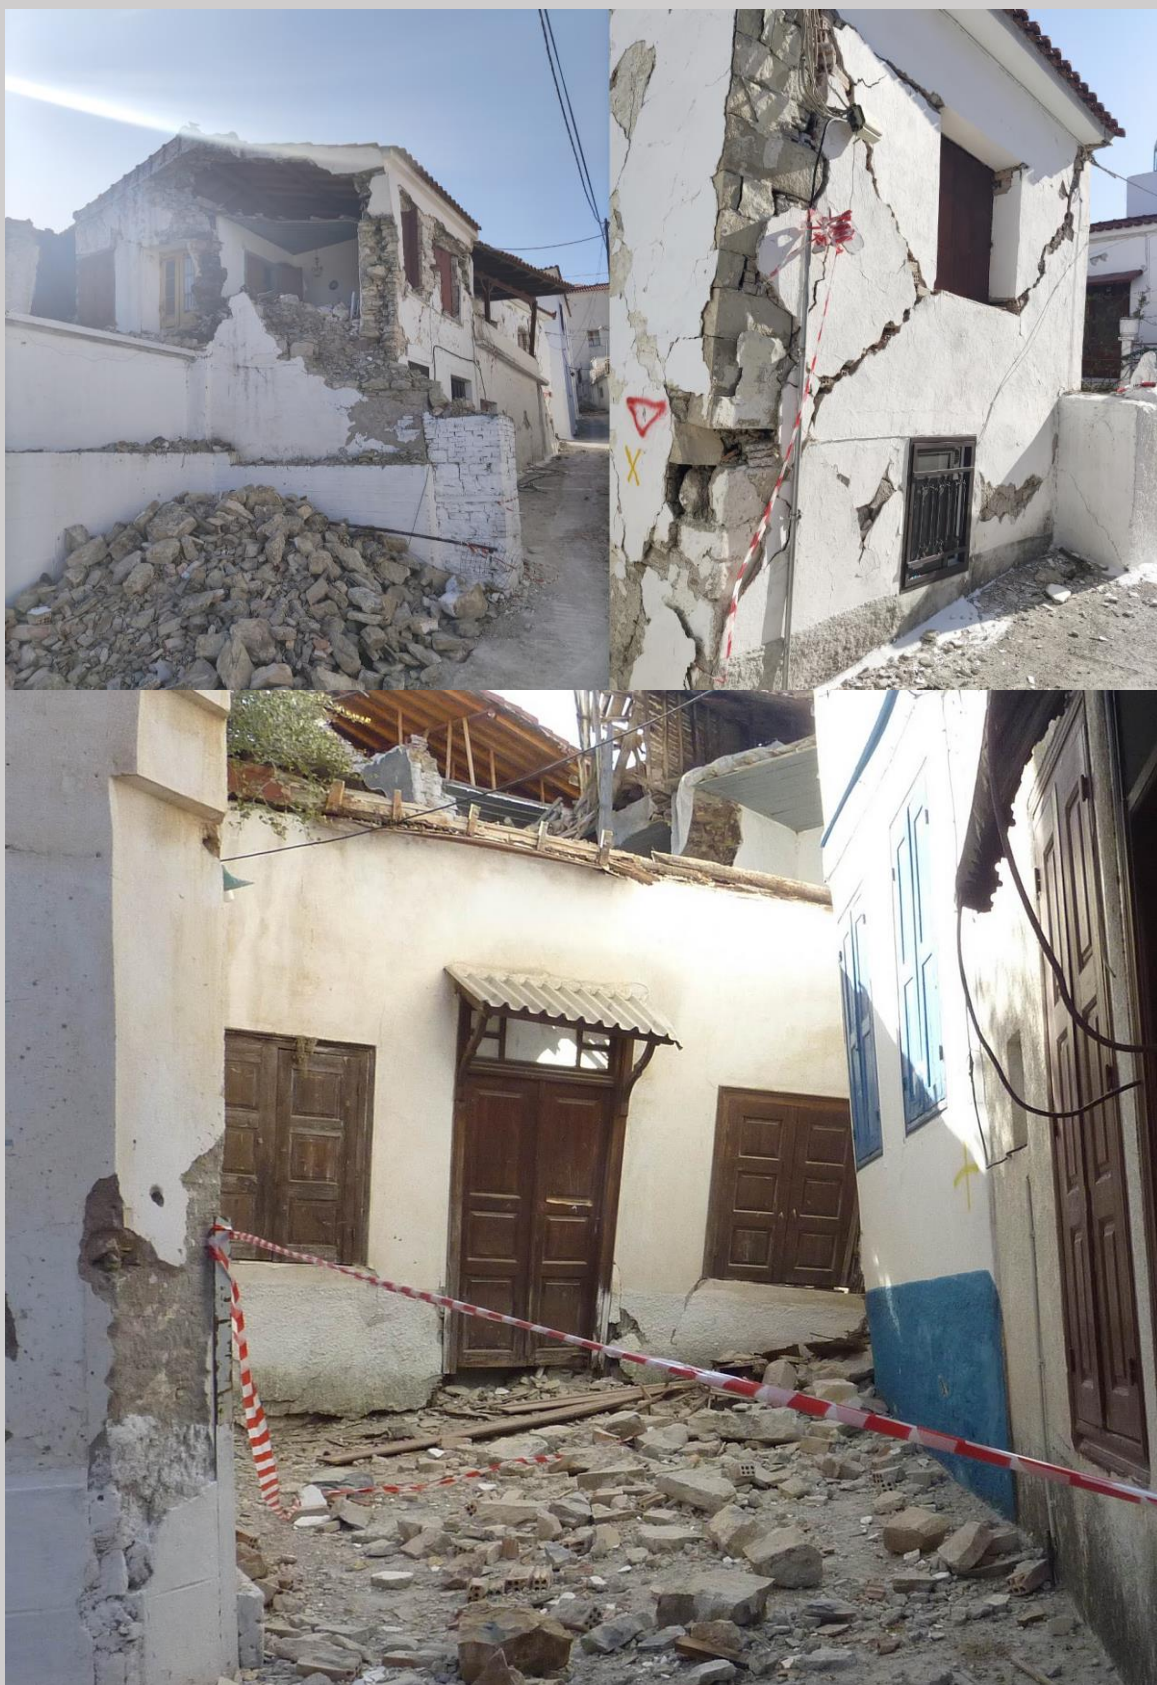
Σχήμα 27: Εντός και εκτός επιπέδου αστοχίες κτηρίων από άσπλη τοιχοποιία.

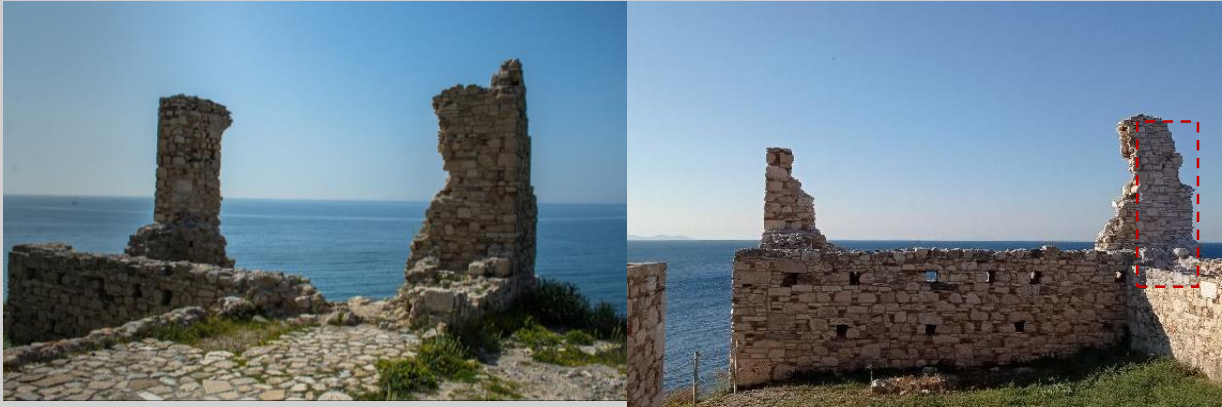
Σχήμα 28: (α) Πριν τον σεισμό (Google Earth), (β) Μετά τον σεισμό της 30^{ης} Οκτωβρίου 2020. Κατακρήμνιση τμήματος των περιμετρικών τειχών στο Κάστρο του Λυκούργου Λογοθέτη προς τη θάλασσα.

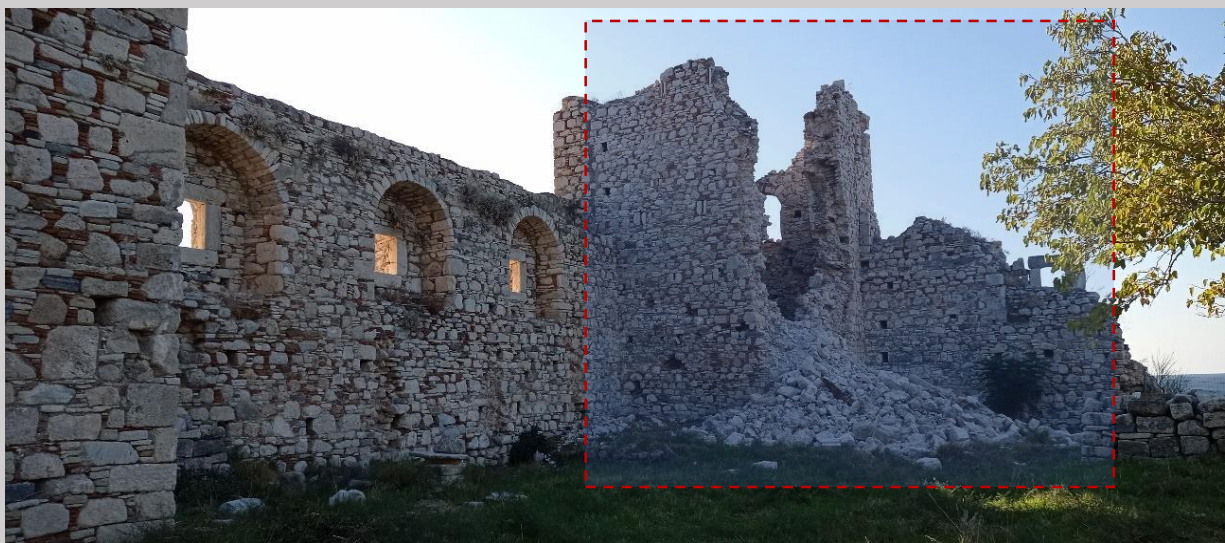
Σχήμα 29: Κατακρήμνιση τμήματος των περιμετρικών τειχών στο Κάστρο του Λυκούργου Λογοθέτη προς το εσωτερικό του.

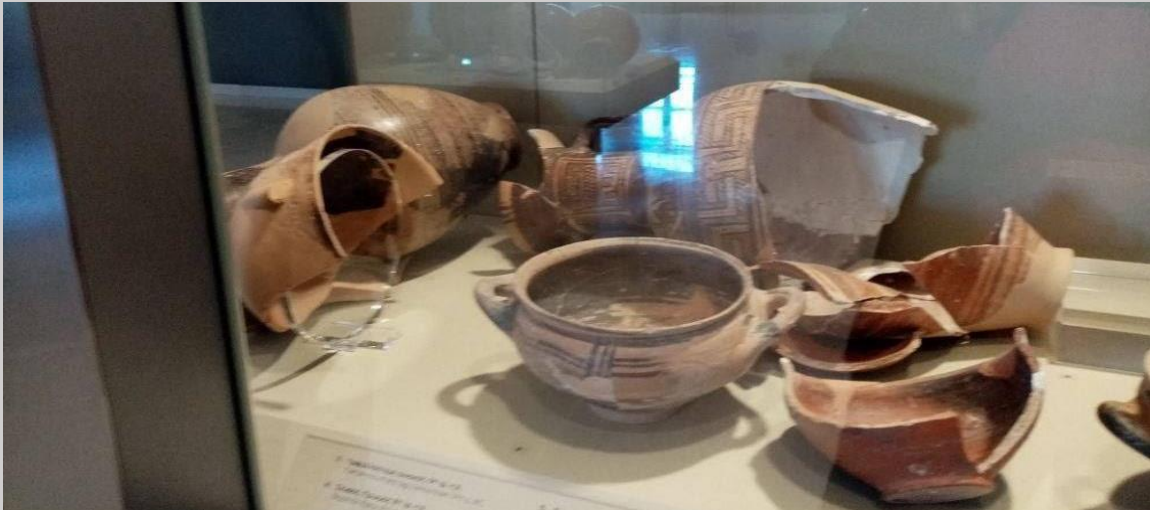
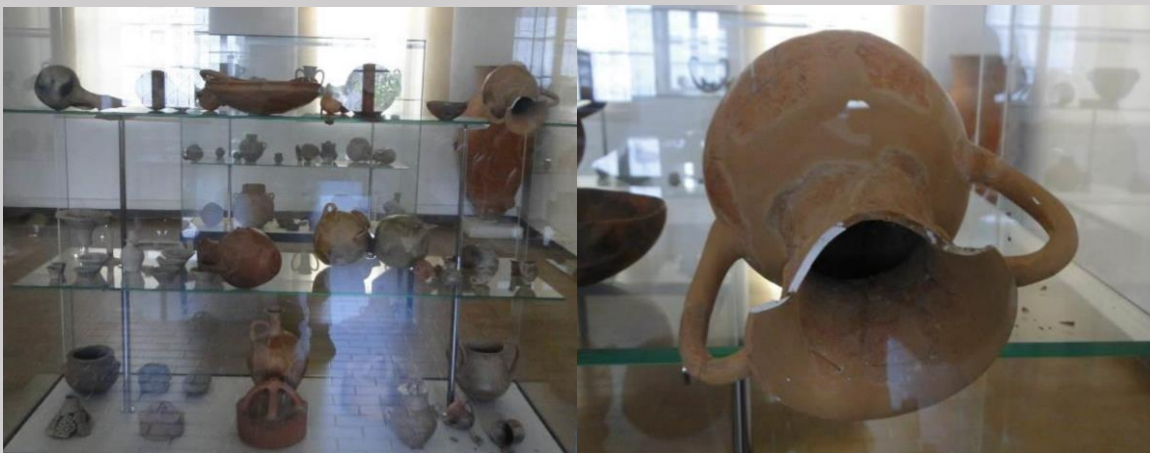
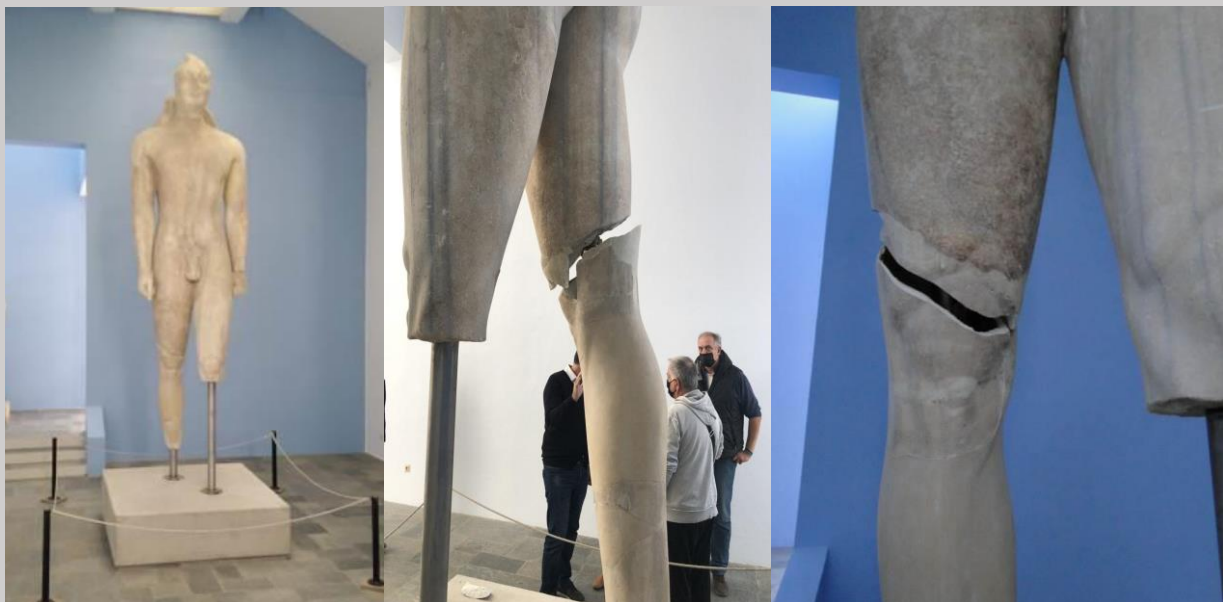
Σχήμα 34: Θραύση αρχαίων αγγείων στο Αρχαιολογικό Μουσείο Πυθαγόρειου λόγω ανατροπή τους (άνω) www.skai.gr/news/greece/samos-seismos-zimies-se-mouseia-kai-mnimeia-se-samo-ikaria-xio Ρωγμή στο μηρό του μεγάλου μαρμάρινου Κούρου της Σάμου (κάτω) (Χατζηδάκης 2020).

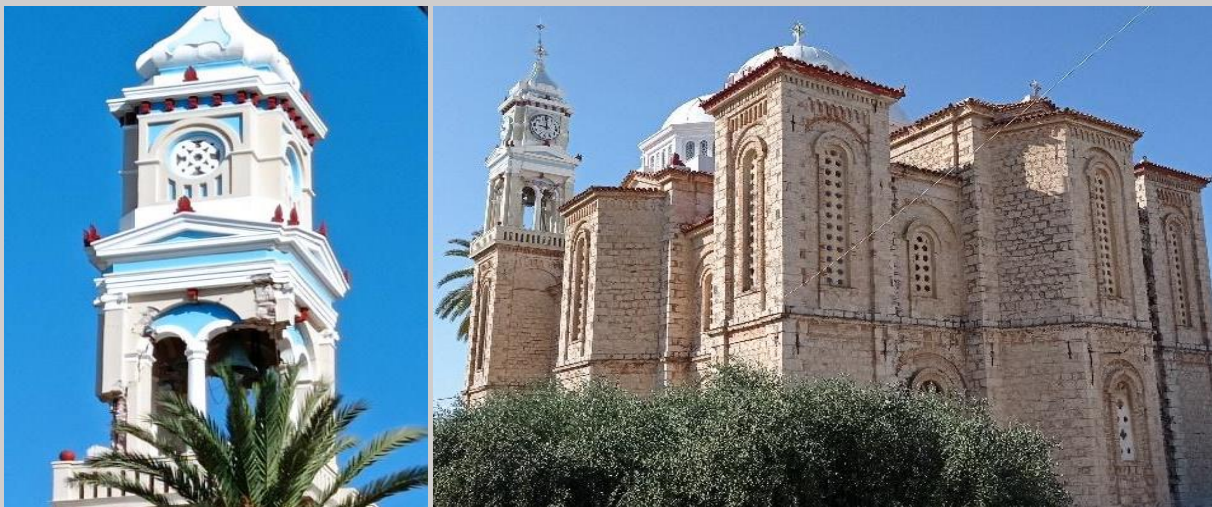
Σχήμα 35: Ιερός Ναός Εισοδίων της Θεοτόκου στο Καρλόβασι. Αστοχίες και στα δύο καμπαναριά τα οποία δεν κατασκευάστηκαν ταυτόχρονα με το κύριο μέρος του ναού αλλά προστέθηκαν εκ των υστέρων.

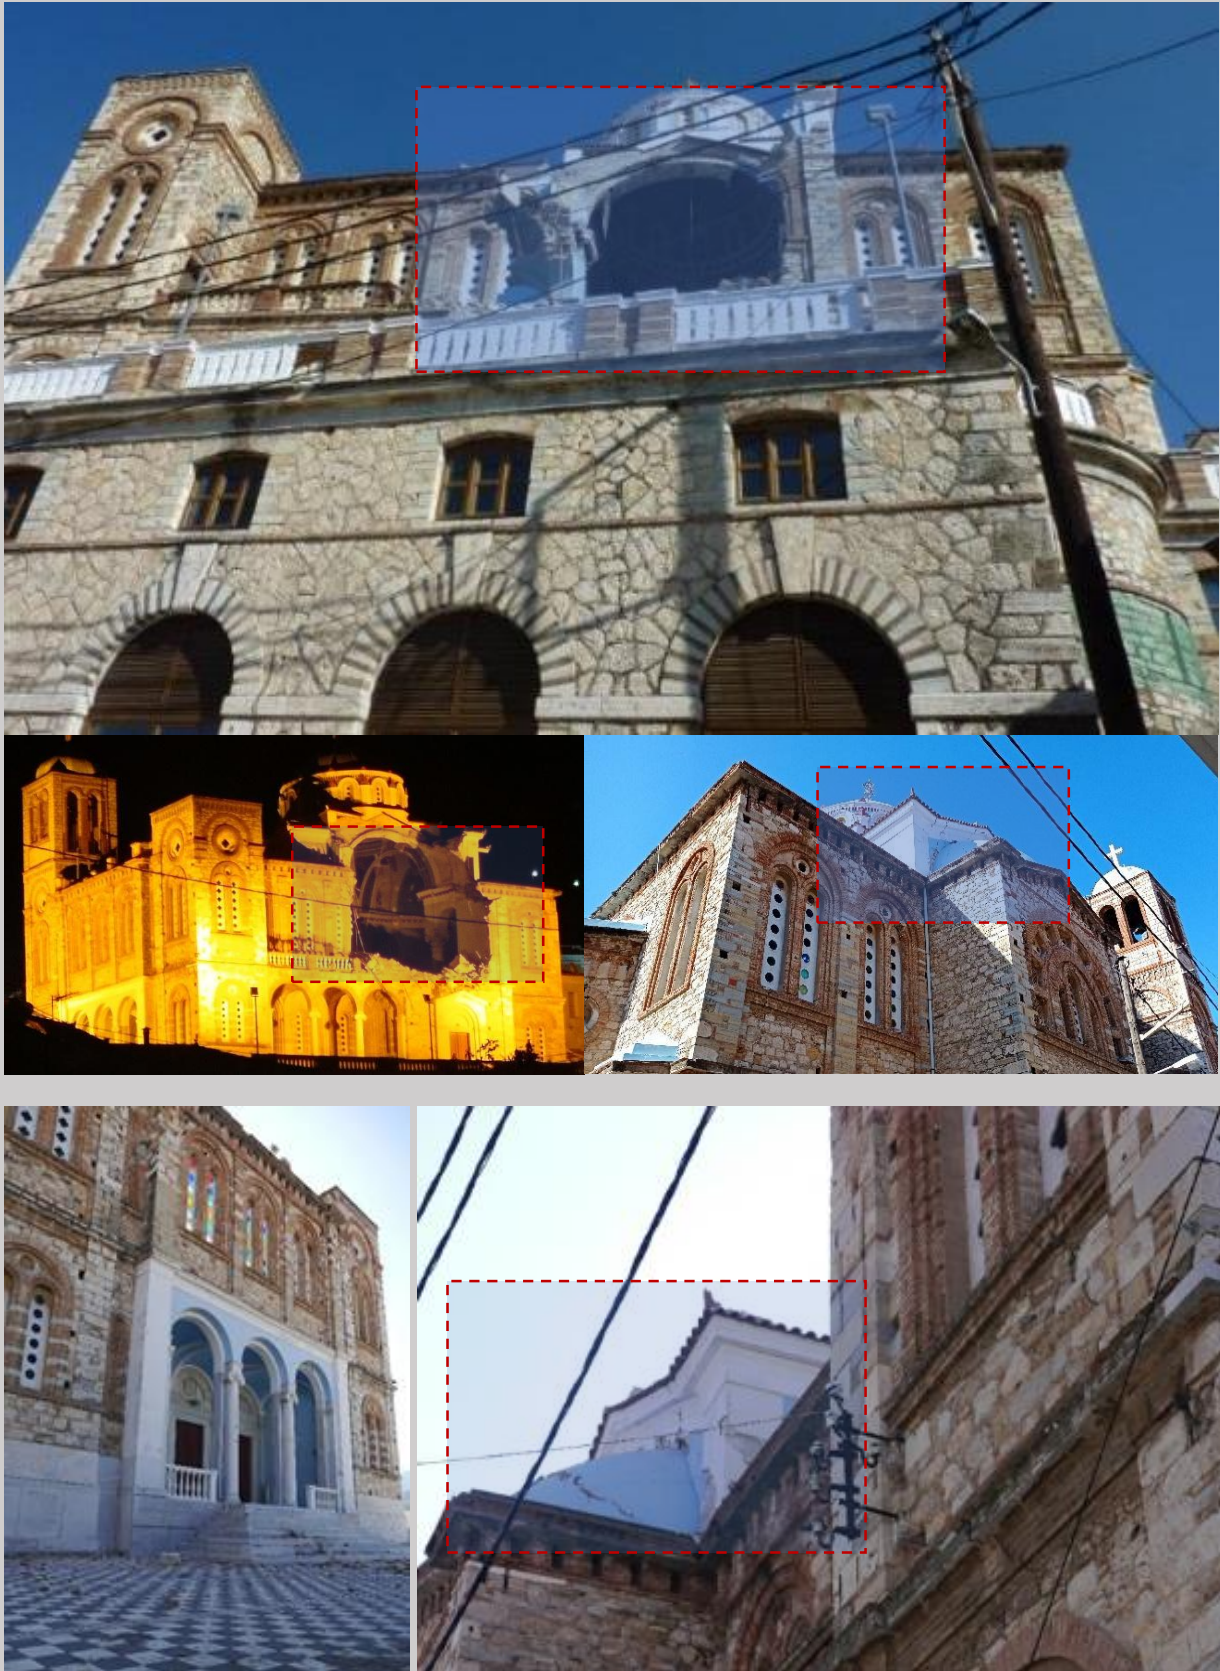
Σχήμα 36: Εκτός επιπέδου αστοχία του νότιου πλευρικού τοίχου που φέρει τον τρούλο Ιερού Ναού Κοιμήσεως της Θεοτόκου (Μητρόπολης) στο Καρλόβασι. Στον συγκεκριμένο ναό υπήρξε και πτώση της στέγης στη δυτική πλευρά του Ναού.

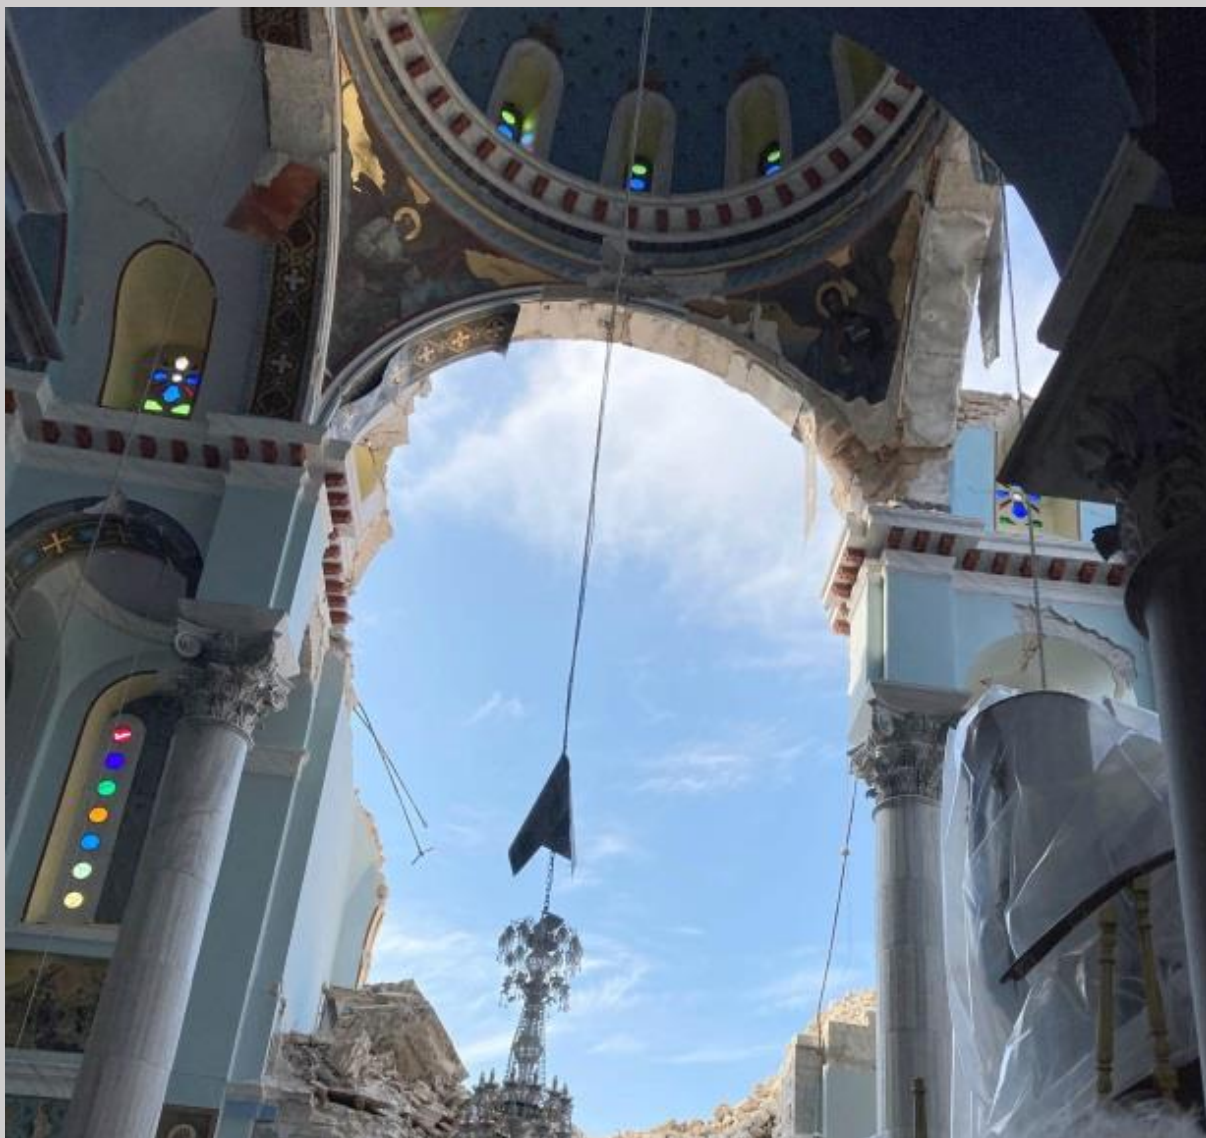
Σχήμα 37: Πτώση της στέγης στη δυτική πλευρά του Ιερού Ναού Κοιμήσεως της Θεοτόκου (Μητρόπολης) στο Καρλόβασι.

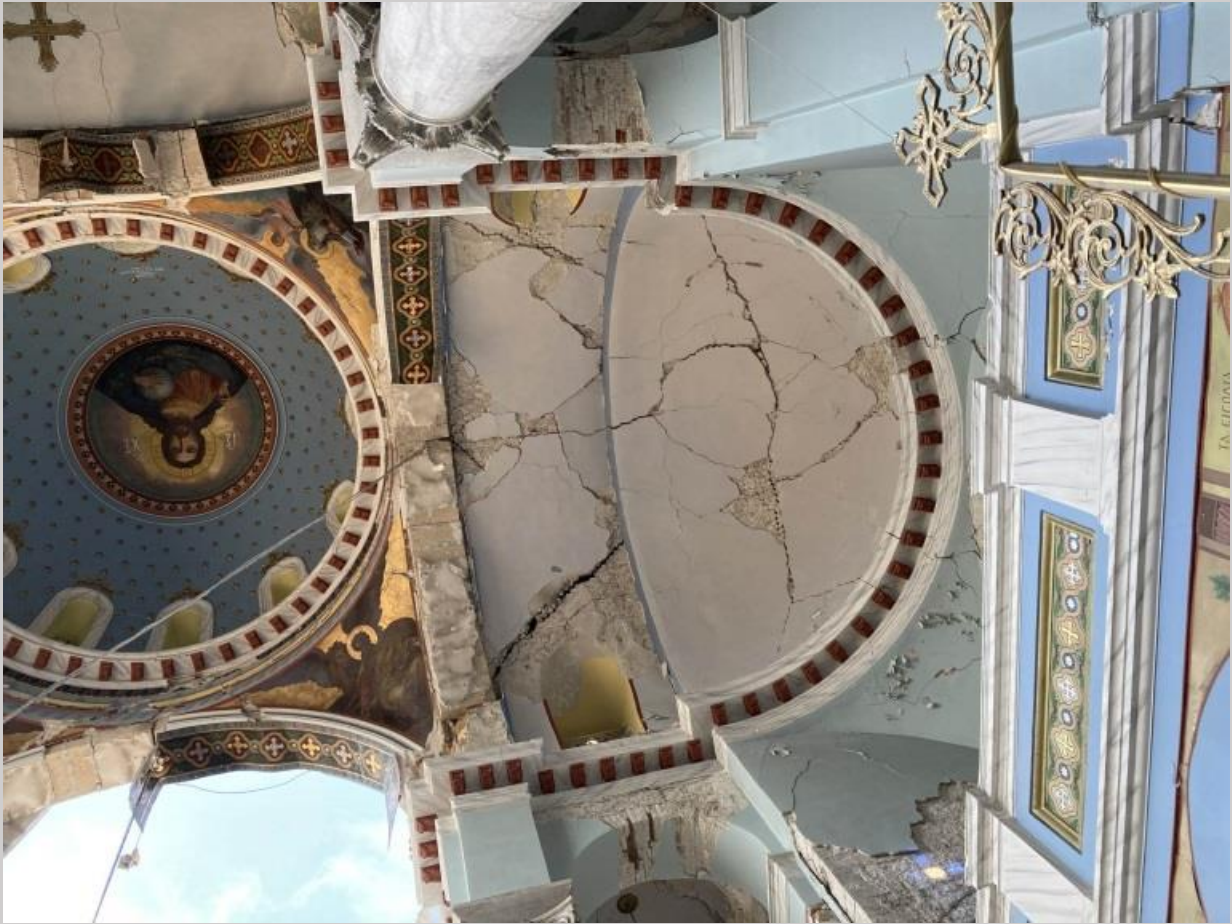
Σχήμα 38: Πτώση της στέγης στη δυτική πλευρά του Ιερού Ναού Κοιμήσεως της Θεοτόκου (Μητρόπολης) στο Καρλόβασι.

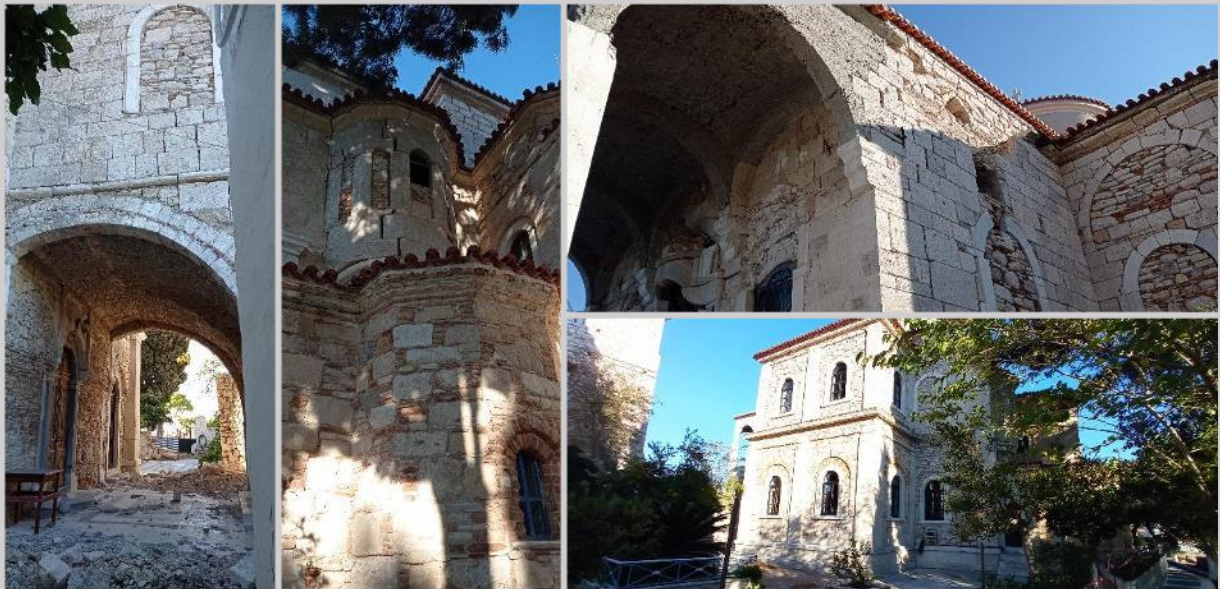
Σχήμα 39: Αστοχίες σε καμάρες και τρούλους στον Ιερό Ναό Μεταμορφώσεως του Σωτήρος στο Πυθαγόρειο.

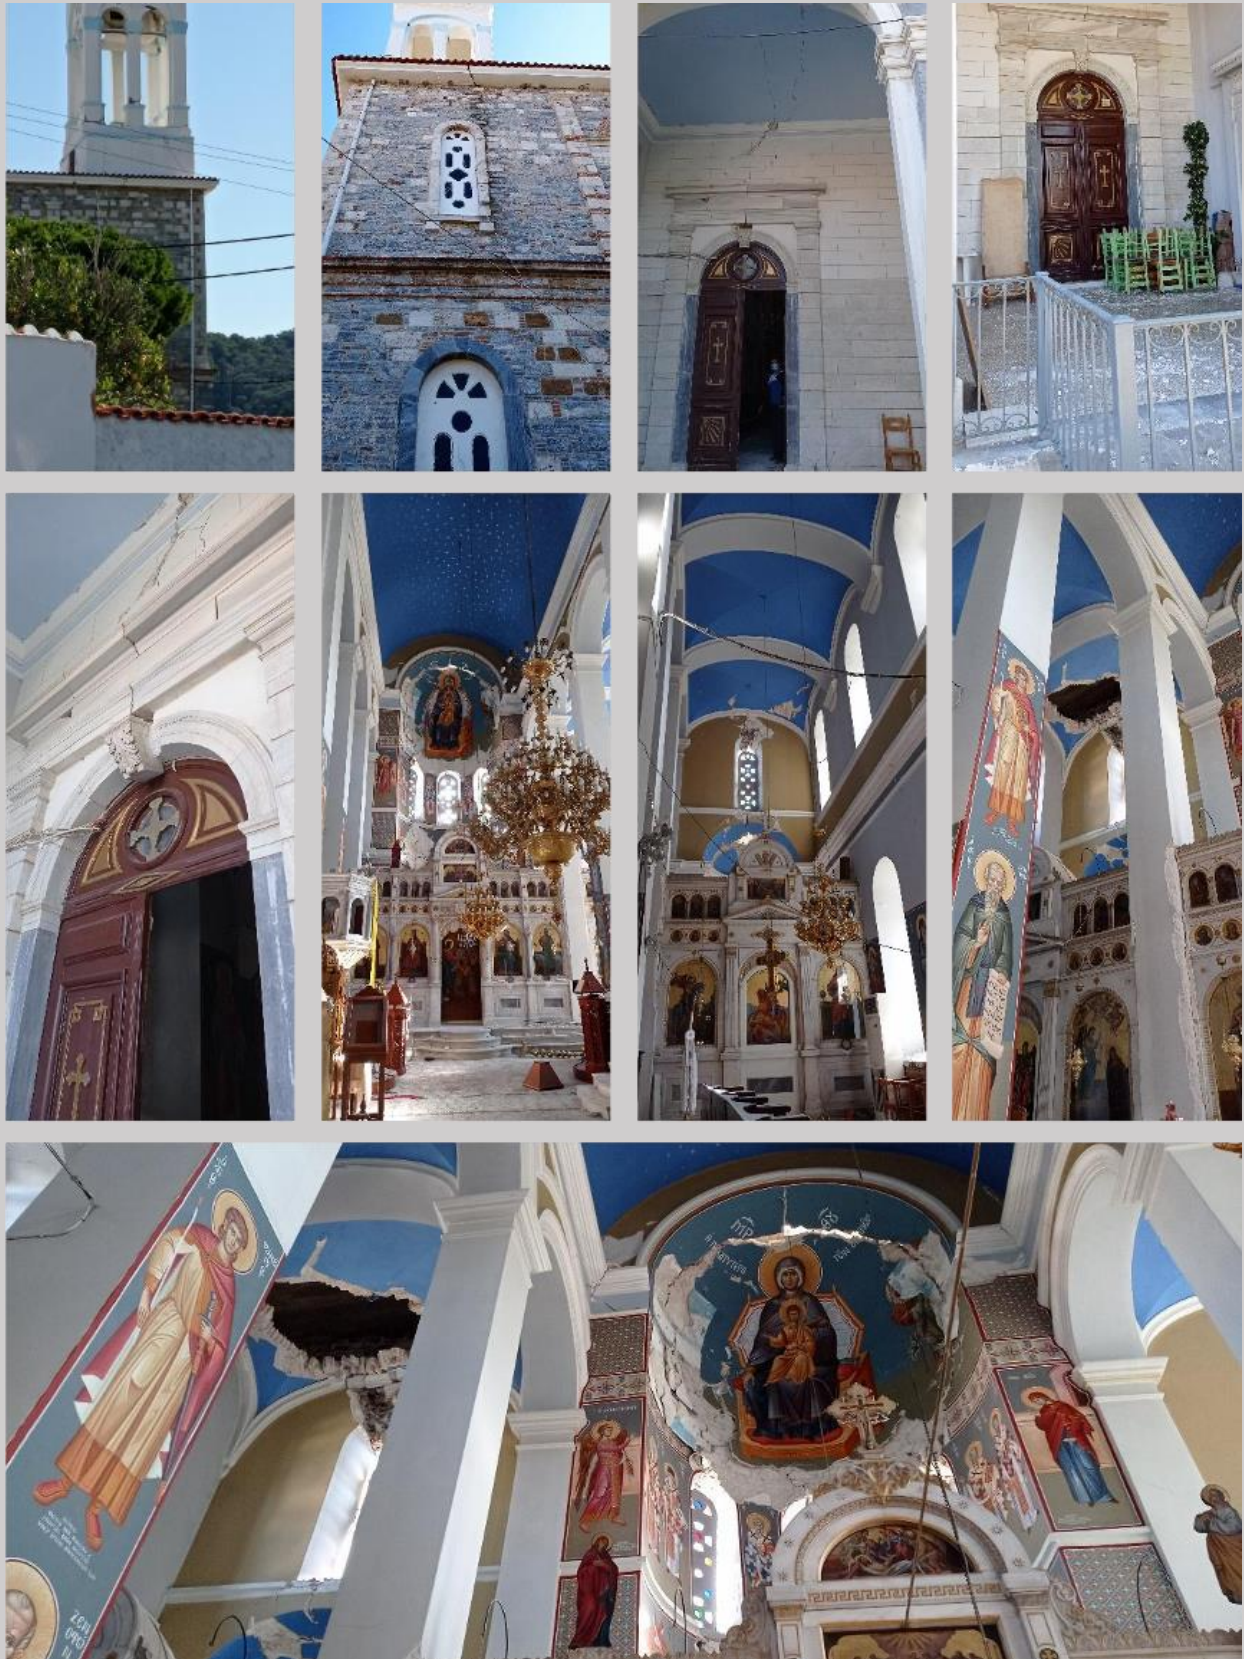
Σχήμα 40: Εκτεταμένες αστοχίες στο εξωτερικό και στο εσωτερικό του Ιερού Ναού Αγίου Νικολάου στο Κοκκάρι, ο οποίος είναι ο μεγαλύτερος Ιερός Ναός της Σάμου. Αστοχία σε αψίδες, στην κλείδα των δύο κεντρικών εισόδων, ρωγμές και πλήρεις αστοχίες σε τρούλους καθώς και βλάβες στο καμπαναριό.
