Σεισμός Σάμου, 30 Οκτωβρίου 2020

Προκαταρκτική Έκθεση

Νοέμβριος 2020

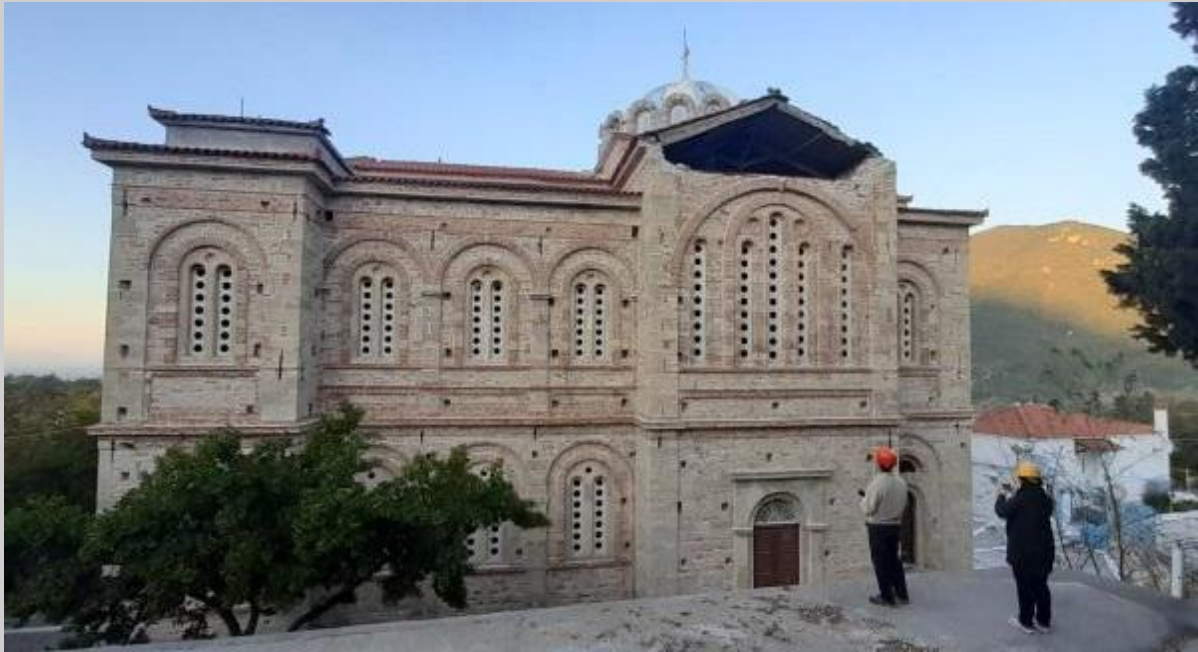
Σχήμα 41: Εκτός επιπέδου αστοχία σε δύο μετώπες κάτω από τη δίριχτη στέγη στον Ιερό Ναό Γενέσιου της Θεοτόκου στα Κονταίικα, η οποία χρονολογείται τον 19^ο αιώνα.

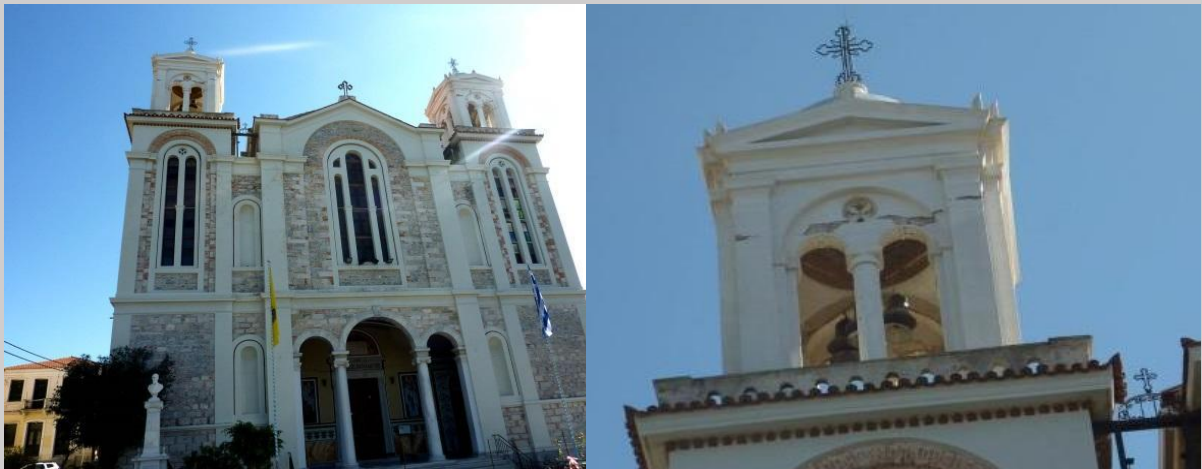
Σχήμα 42: Αστοχίες από διάτμηση στο καμπαναριό του Καθεδρικού Ναού του Αγ. Σπυρίδωνος στο Βαθύ.

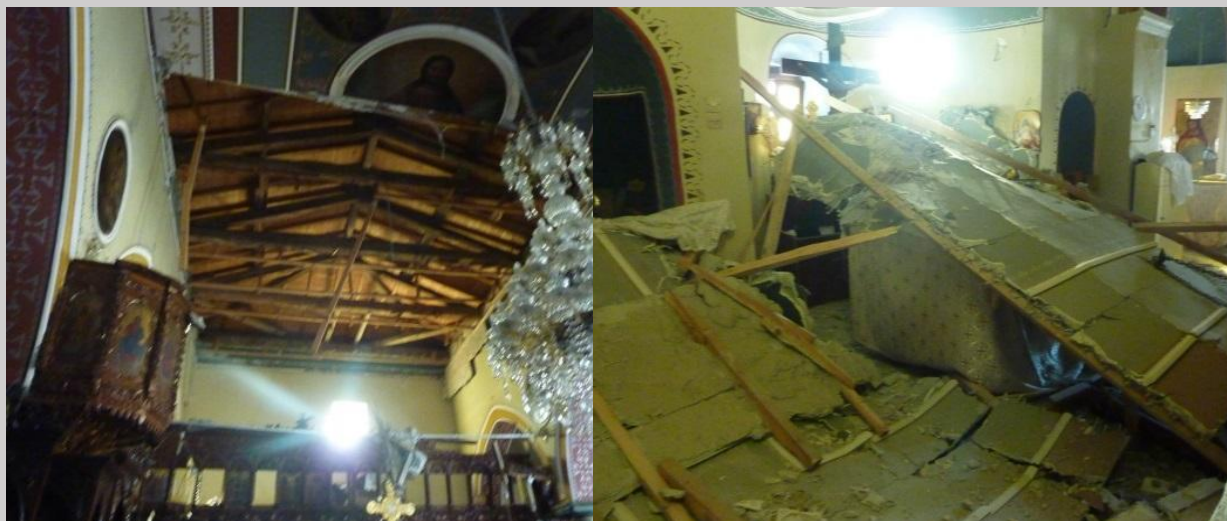
Σχήμα 43: Πτώση ψευδοροφής σε Ιερό Ναό στη Χώρα.

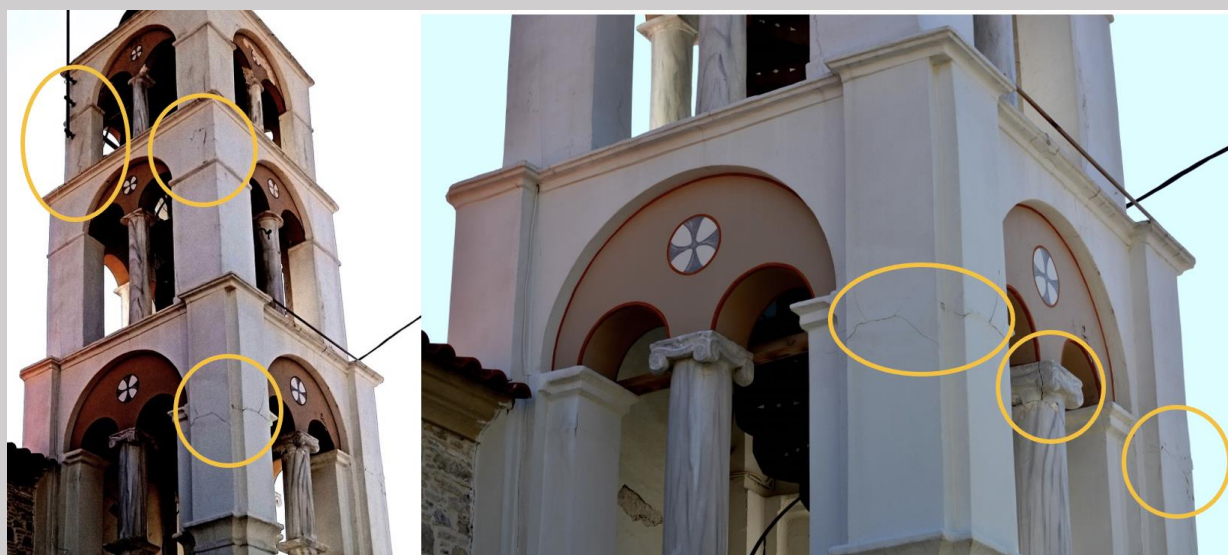
Σχήμα 44: Σοβαρές διατμητικές βλάβες στο καμπαναριό του Ιερού Ναού Αγίας Παρασκευής στη Χώρα.

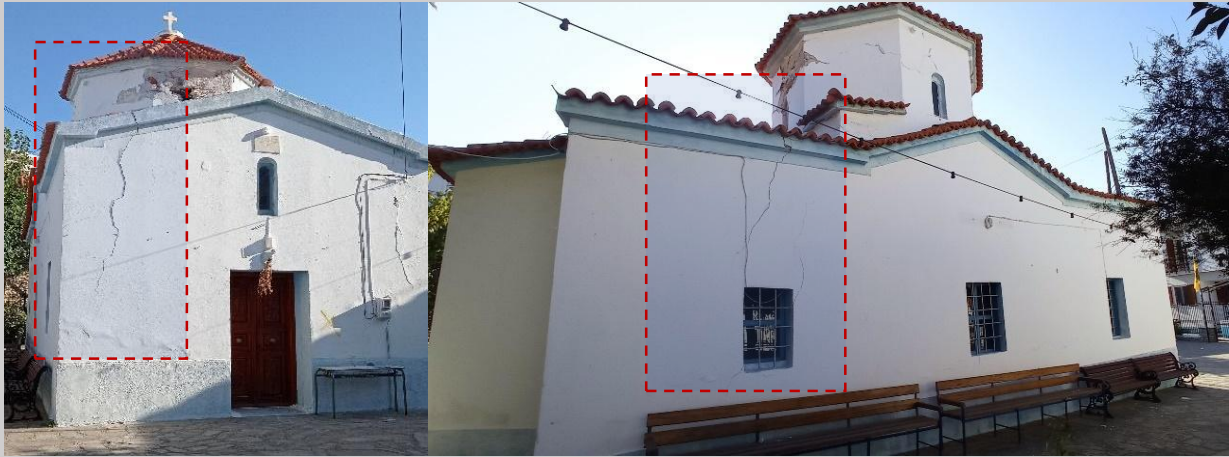
Σχήμα 45: Αστοχία του τρούλου και εκτός επιπέδου αστοχία του φέροντος τοίχου στον Ιερό Ναό Παναγίας στο Κοκκάρι.

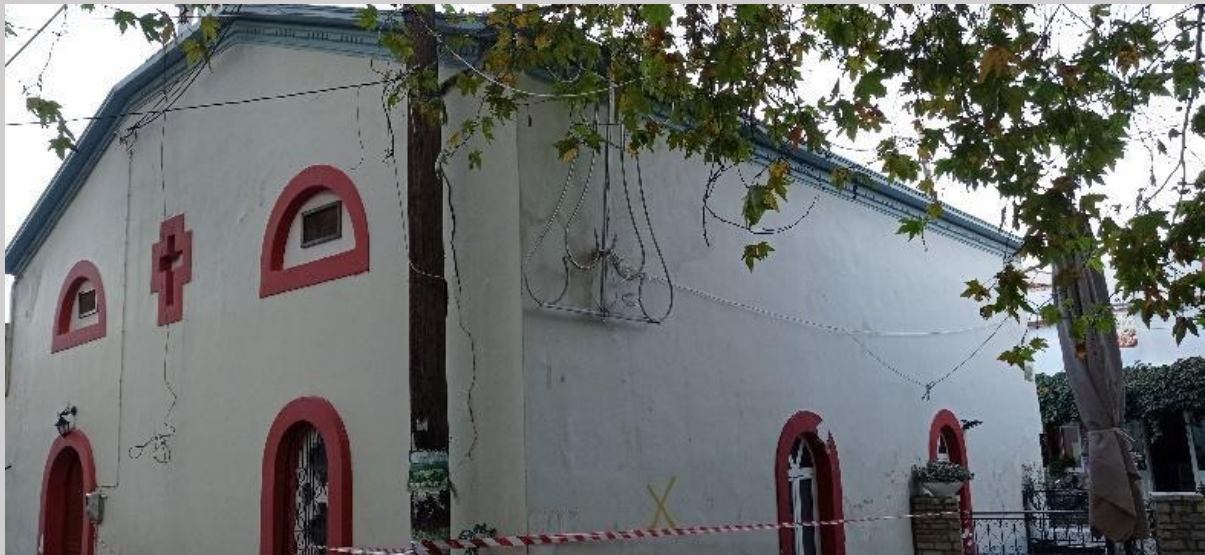
Σχήμα 46: Εκτός επιπέδου αστοχία σε φέρουσα τοιχοποιία στο Ιερός Ναό στην κεντρική πλατεία στους Μυτιληνιούς.

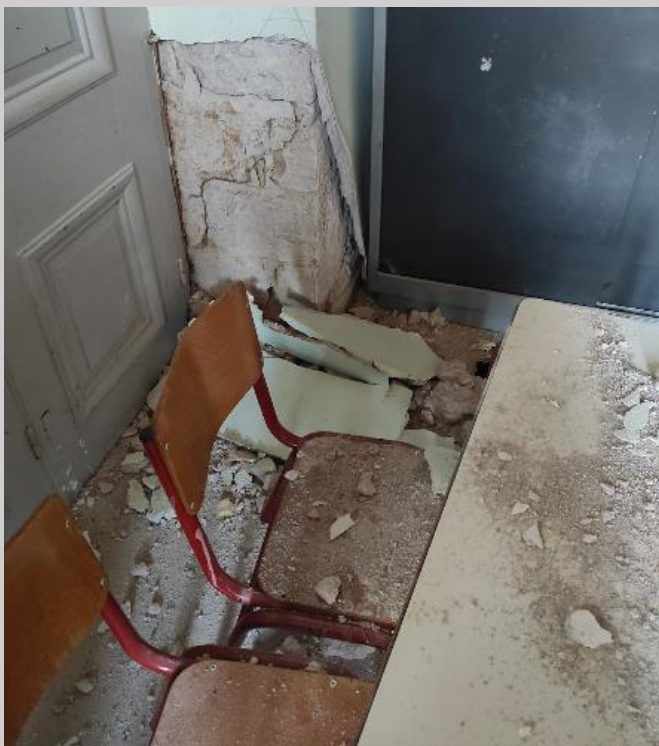
Σχήμα 47: Δημοτικό Σχολείο στα Κοντακαίικα: Σημαντικές βλάβες στη φέρουσα τοιχοποιία, με ταυτόχρονη πτώση επιχρισμάτων και ανατροπή εξοπλισμού.

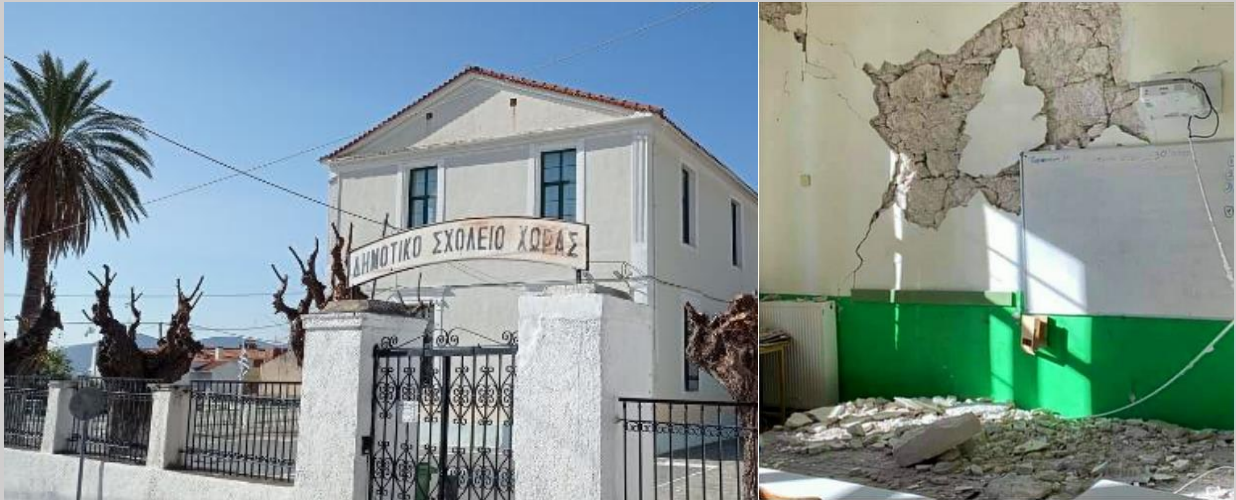
Σχήμα 48: Δημοτικό Σχολείο Χώρας: παρατηρήθηκαν χιαστί διαμητικές ρωγμές στη φέρουσα τοιχοποιία με ταυτόχρονη πτώση επιχρισμάτων.

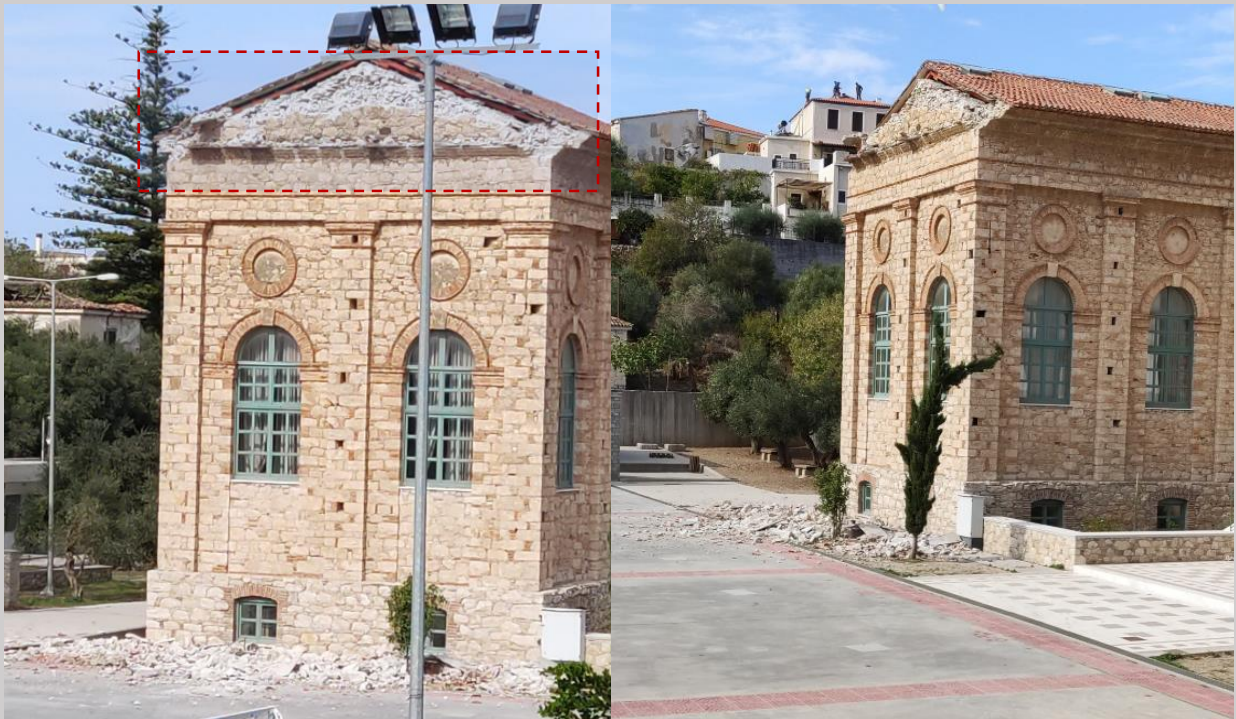
Σχήμα 49: Δημοτικό Σχολείο στο Καρλόβασι (Πορφυριάδα Σχολή): πτώση της εξωτερικής παρειάς τοιχοποιίας στην τριγωνικής μετόπη κάτω από την στέγη και στην περιμετρική μαρκίζα, βλάβες στη στέγη. Παρατηρήθηκαν, επίσης, ρωγμές στο εσωτερικό του κτηρίου.

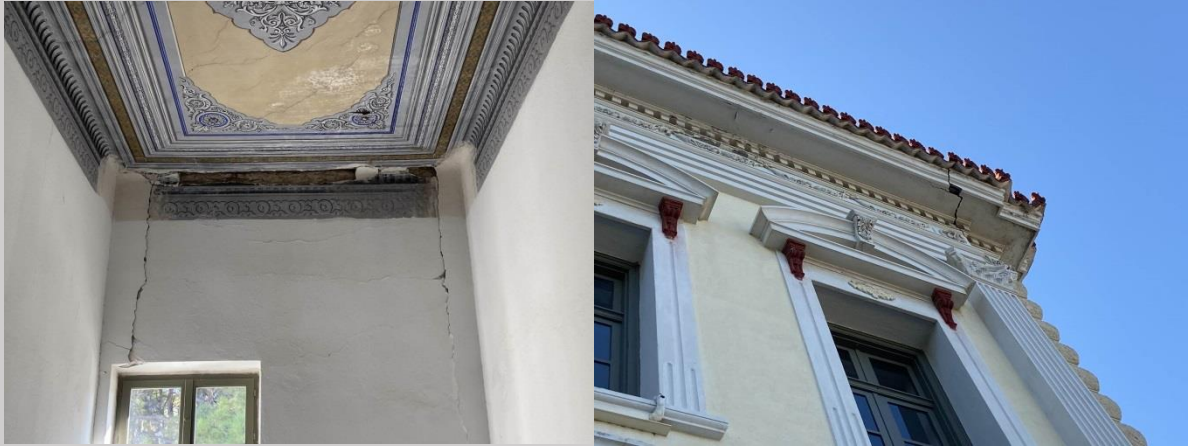
Σχήμα 50: Αστοχία τοίχου εκτός επιπέδου και ρηγμάτωση γωνίας περιμετρικής μαρκίζας στο κτήριο Λυμπέρη του Πανεπιστημίου Αιγαίου.

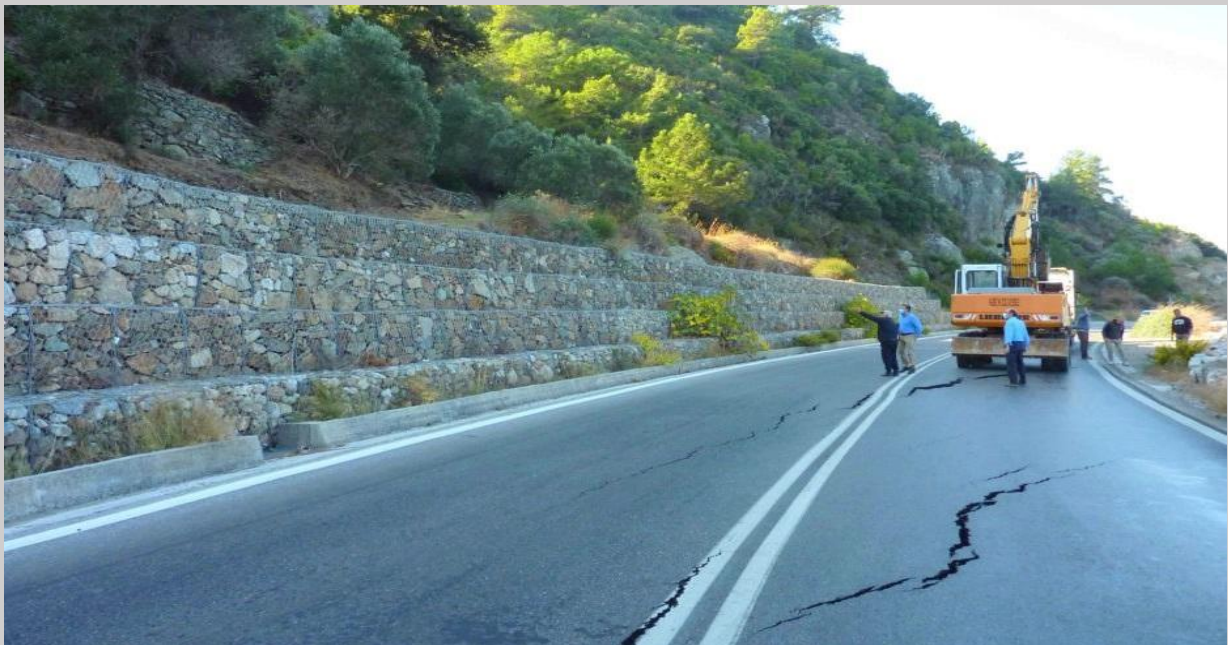
Σχήμα 51: Περιορισμένα τοπικά προβλήματα στο οδικό δίκτυο από ρηγματώσεις λόγω καθίζησης της επίχωσης στην παραλιακή οδό μεταξύ Καρλοβασίου - Βαθέος.

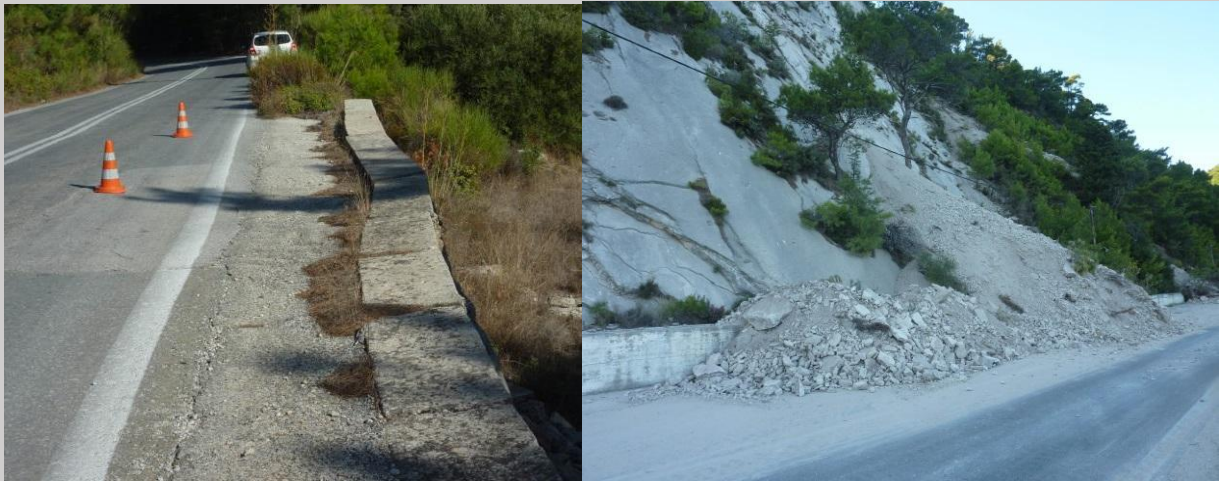
Σχήμα 52: Περιορισμένα τοπικά προβλήματα στο οδικό δίκτυο από μερική αστοχία τοίχου αντιστήριξης κοντά στο χωριό Άγιοι Θεόδωροι και κατολίθωση στα Αυλάκια.

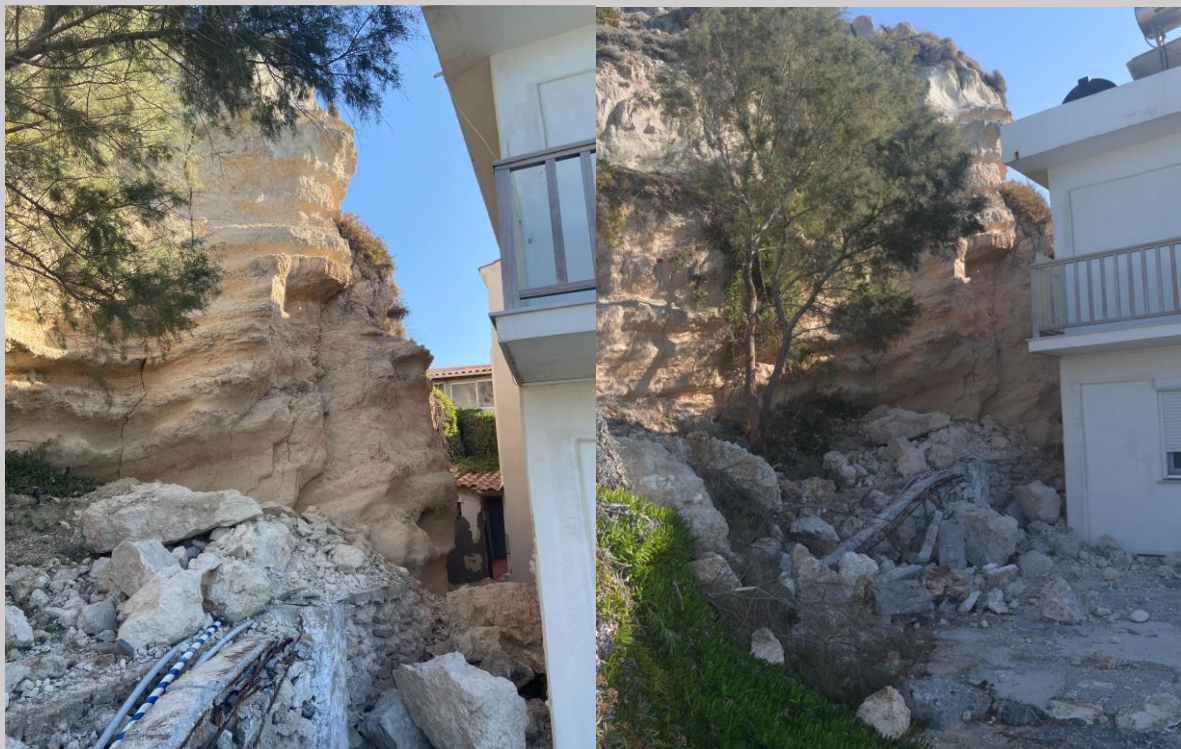
Σχήμα 56: Αποκολλήσεις και καταπτώσεις βράχων στο Κοκκάρι δίπλα σε υφιστάμενα κτίρια. Εμφανής η ύπαρξη κατακόρυφων ρωγμών στο πέτρωμα.

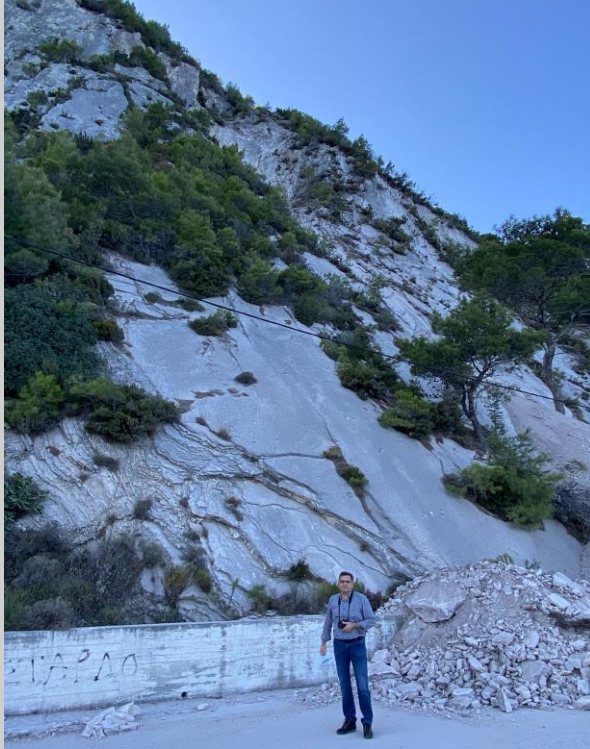
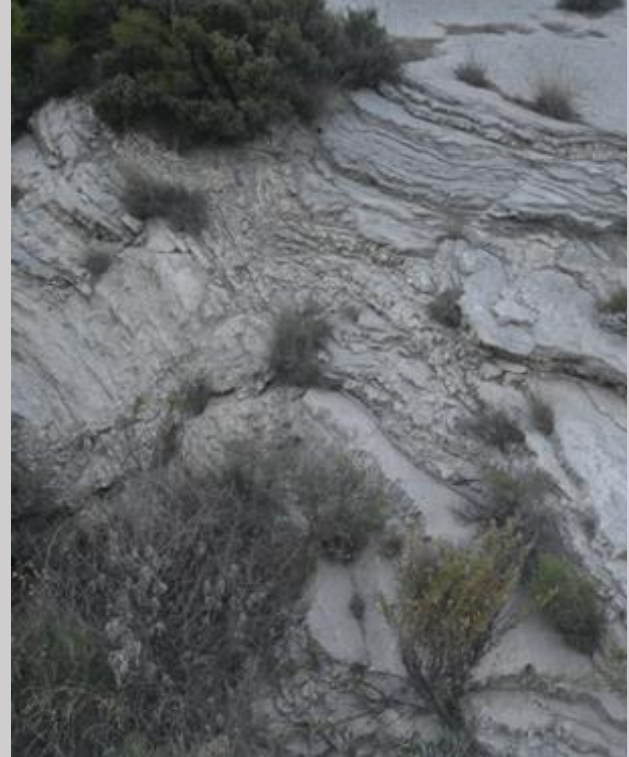
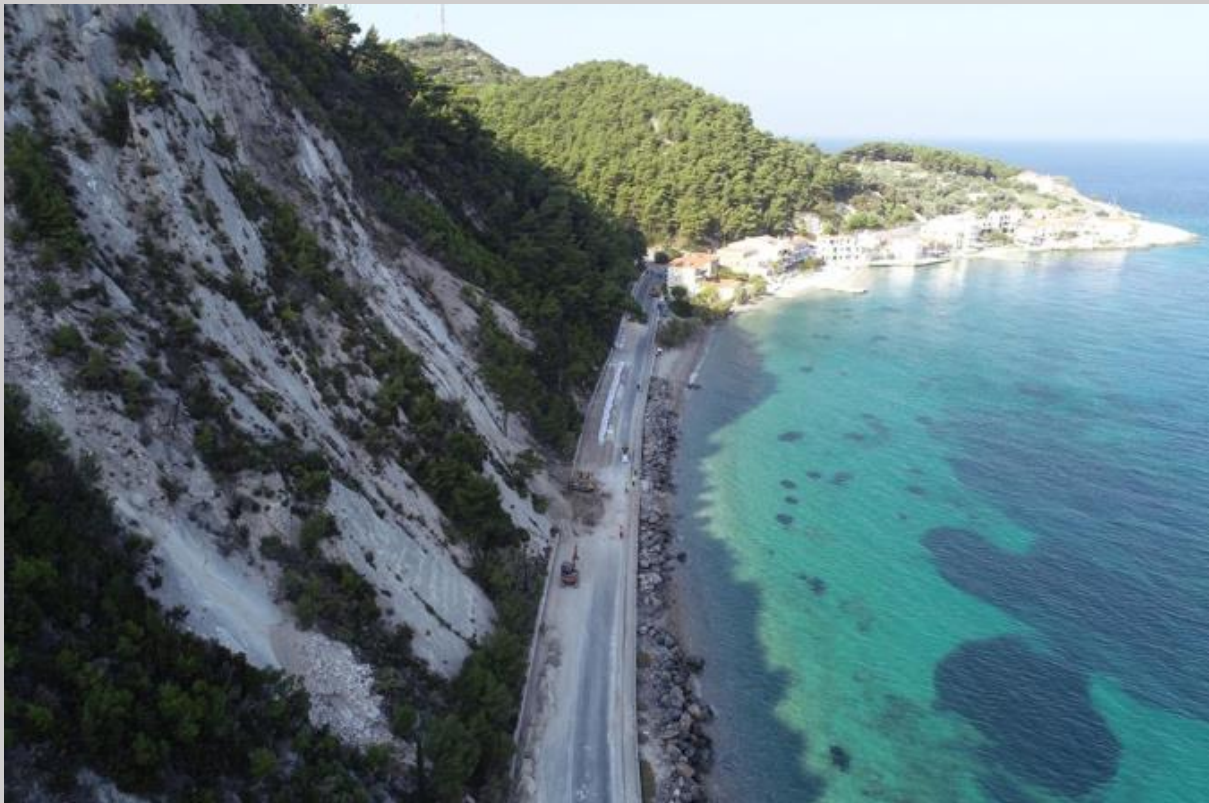
Σχήμα 57: Αστοχία βραχώδους πρανούς στα Αυλάκια. Διαπιστώνεται ότι οι ασυνέχειες του πετρώματος ήταν ομόρροπες ως προς στην κλίση του πρανούς (αεροφωτογραφία: Ι. Ν. Σπύρου)

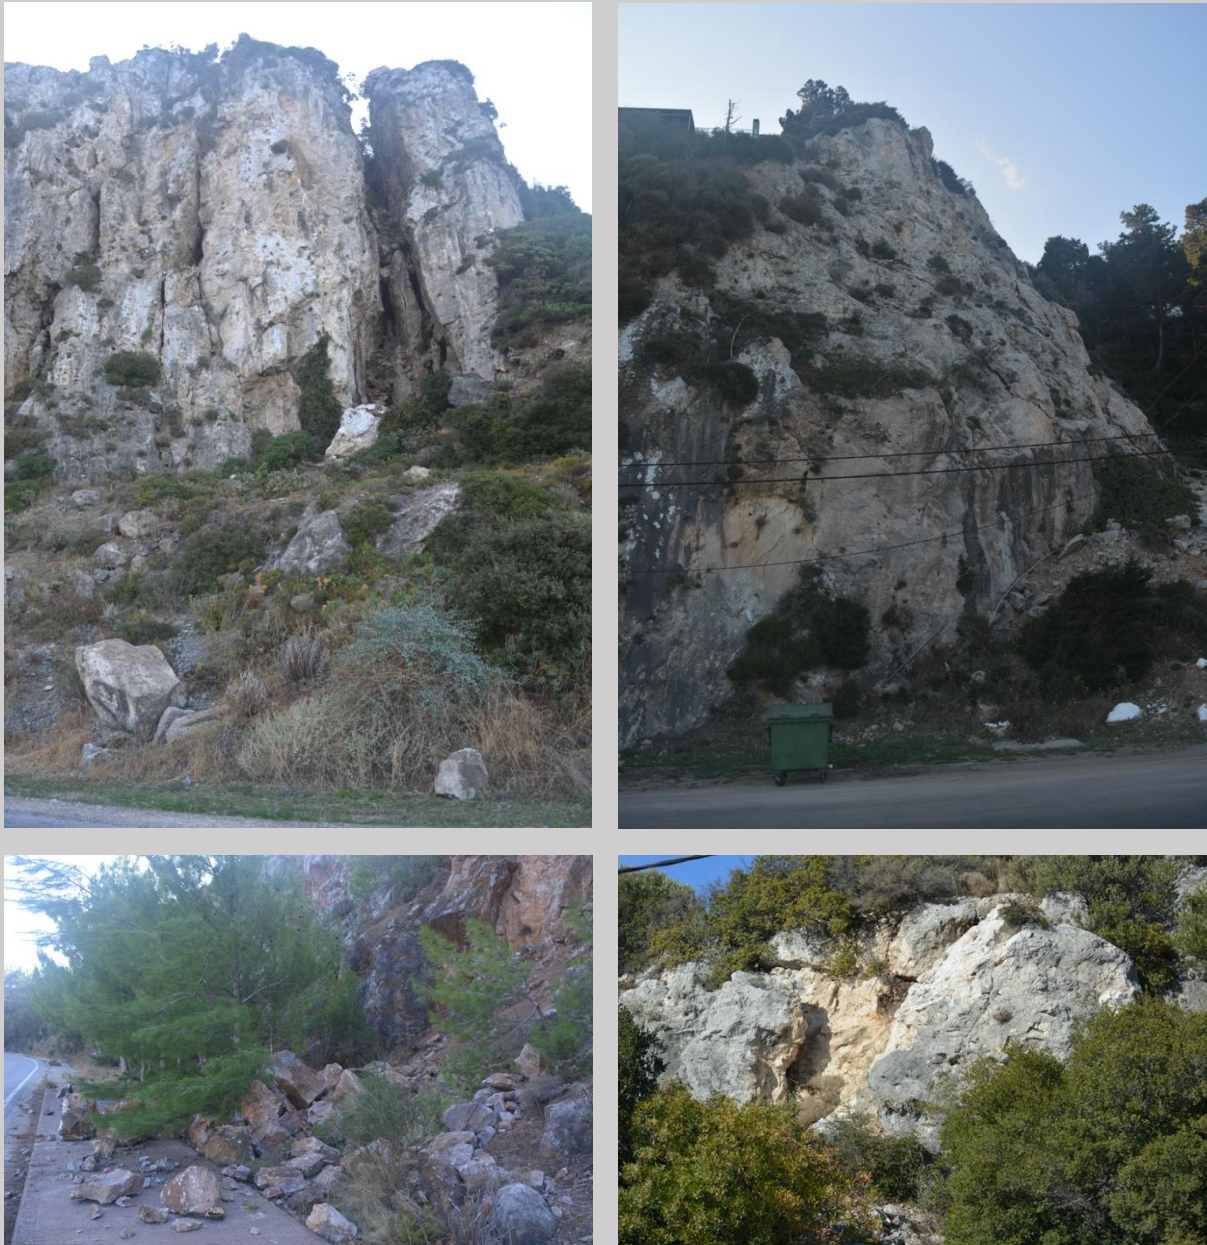
Σχήμα 58: Αποκολλήσεις και καταπτώσεις βράχων στην περιοχή Ποτάμι κοντά στο Καρλόβασι (άνω αριστερά και άνω δεξιά), κοντά στην παραλία Τσαμπού (κάτω αριστερά), και στο χωριό Κουμείκα (κάτω δεξιά).

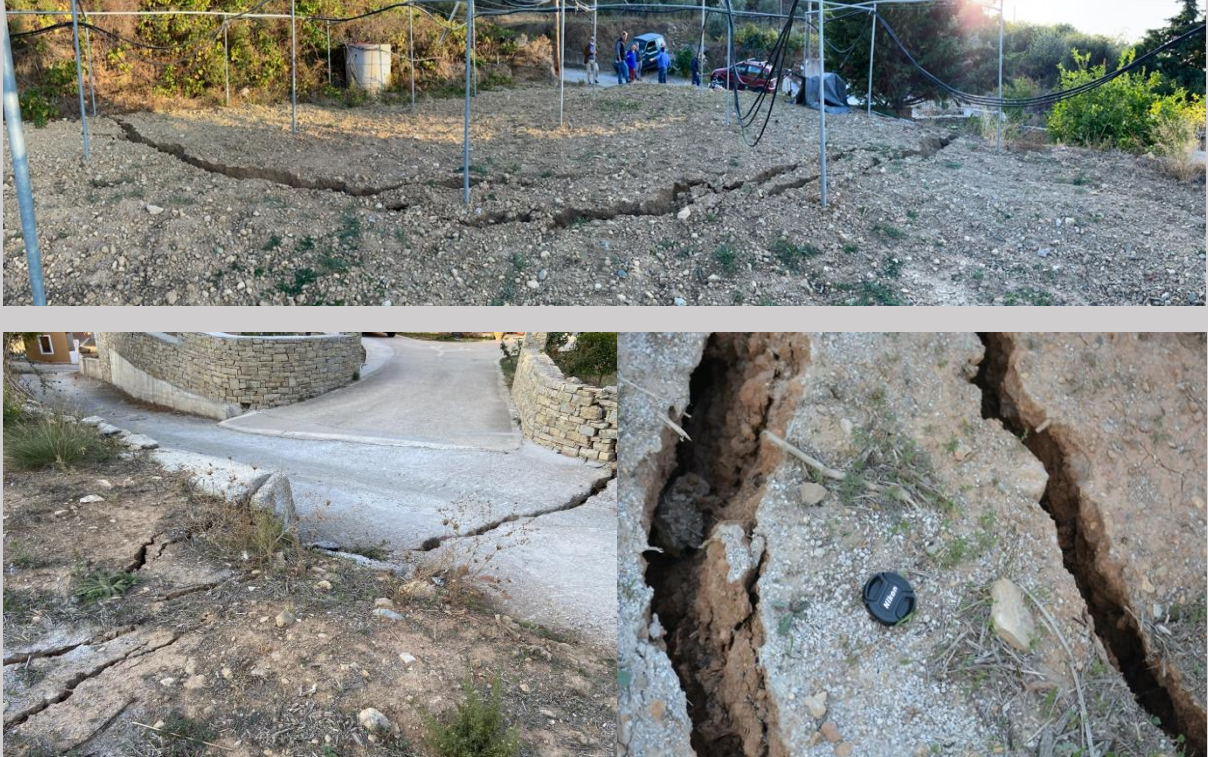
Σχήμα 59: Εκτεταμένες ρωγμές στο έδαφος και στο οδόστρωμα στα Κοντακαίικα, ενδεικτικές μιας ευρύτερης εδαφικής αστάθειας/μετακίνησης στην περιοχή.

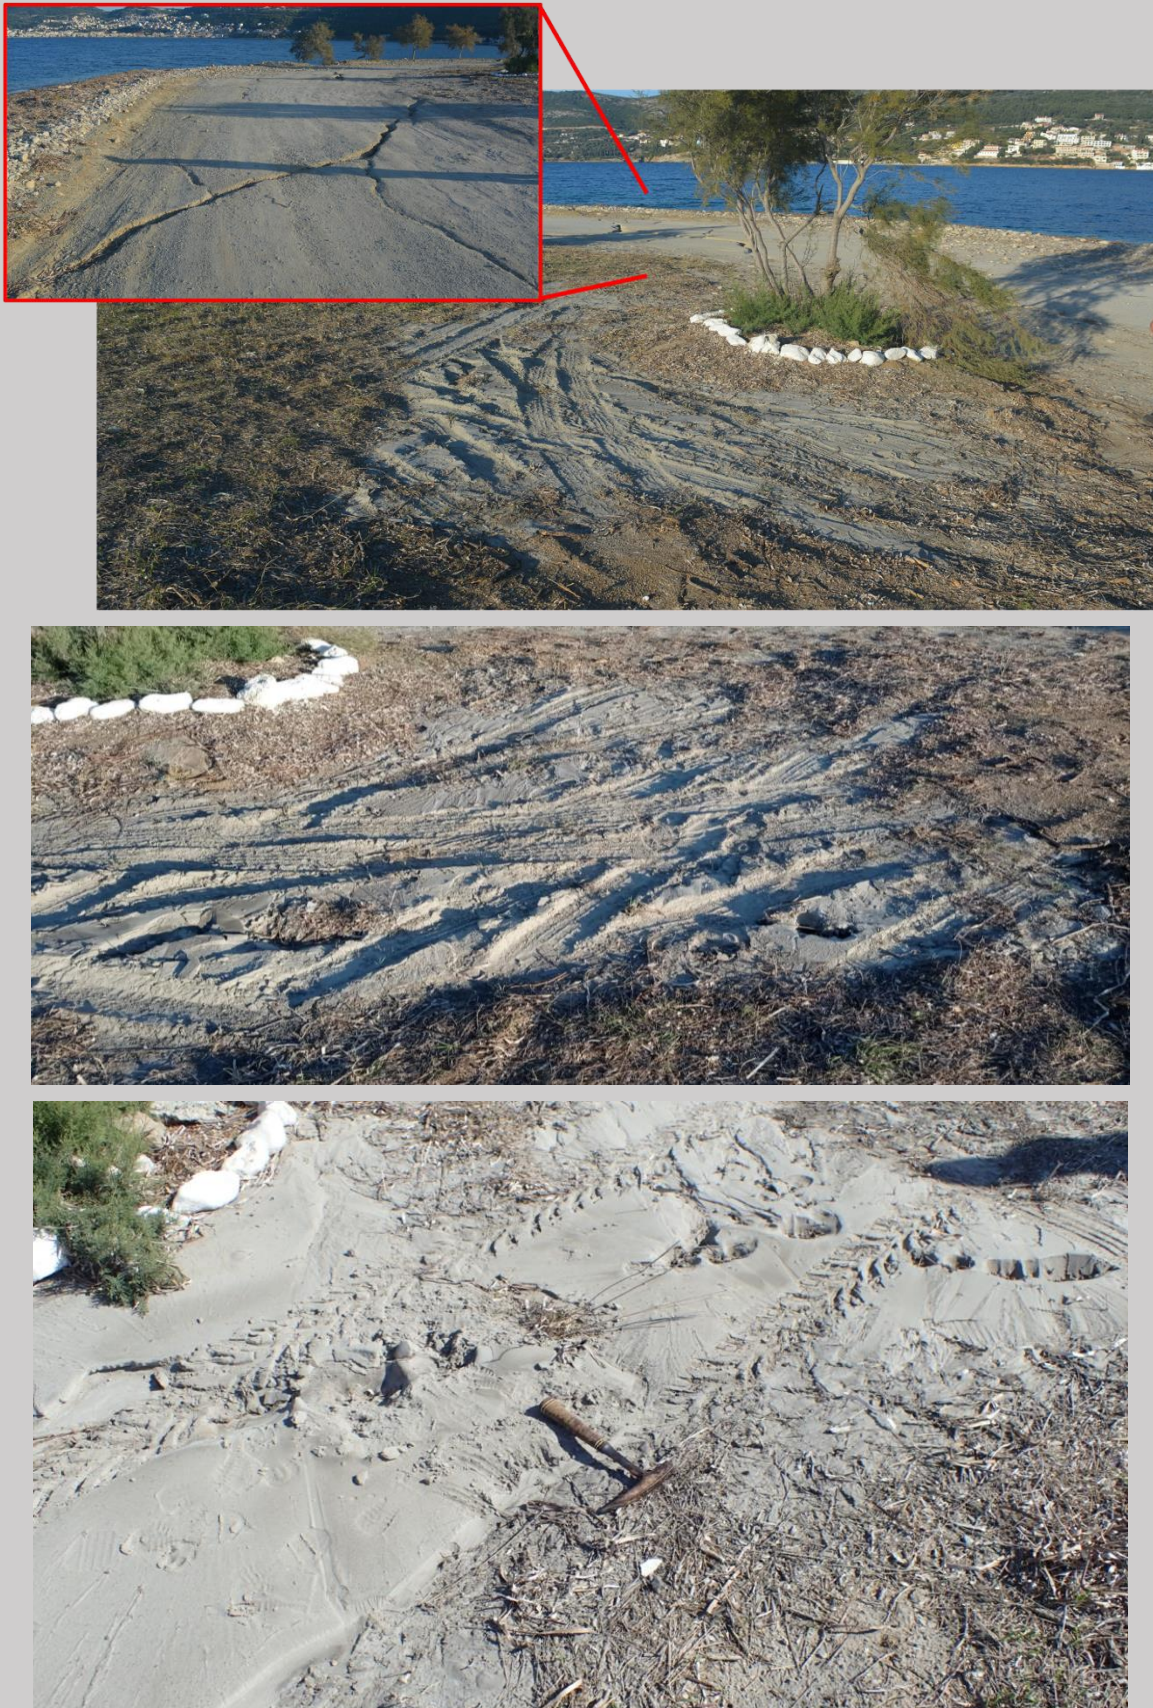
Σχήμα 60: Φαινόμενα εδαφικής ρευστοποίησης στο Μαλαγάρι. Παρά τις ανθρωπογενείς αλλοιώσεις μετά το σεισμό, διακρίνονται κώνοι αμμοϊλύος και εδαφικές ρωγμές λόγω πιθανής οριζόντιας εξάπλωσης.

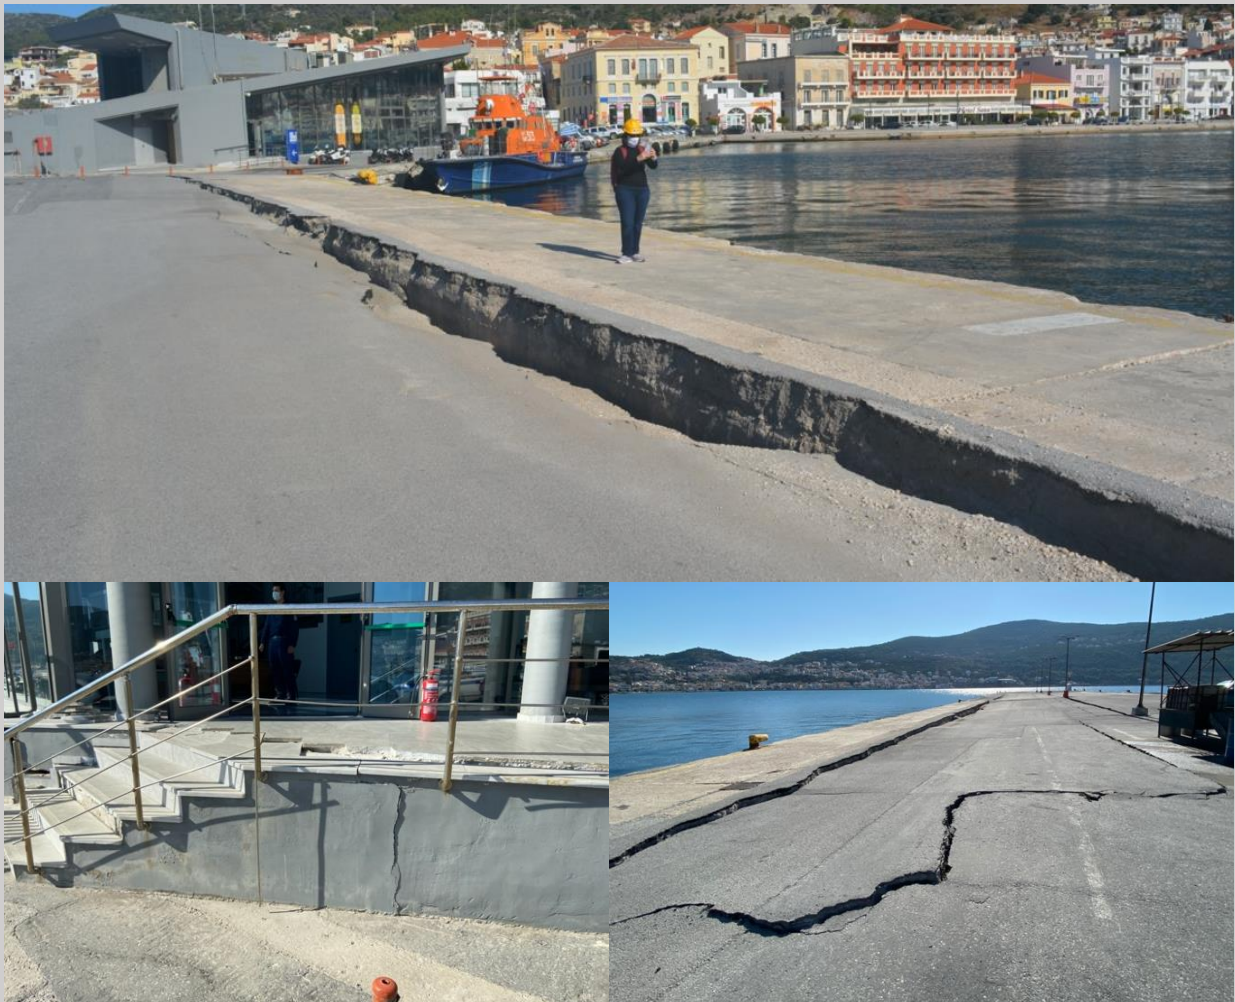
Σχήμα 61: Βλάβες στον ανατολικό λιμένα στο Βαθύ λόγω μετακίνησης και στροφής του κρηπιδότοιχου ή/και δυναμικής συνίζησης της επίχωσης.

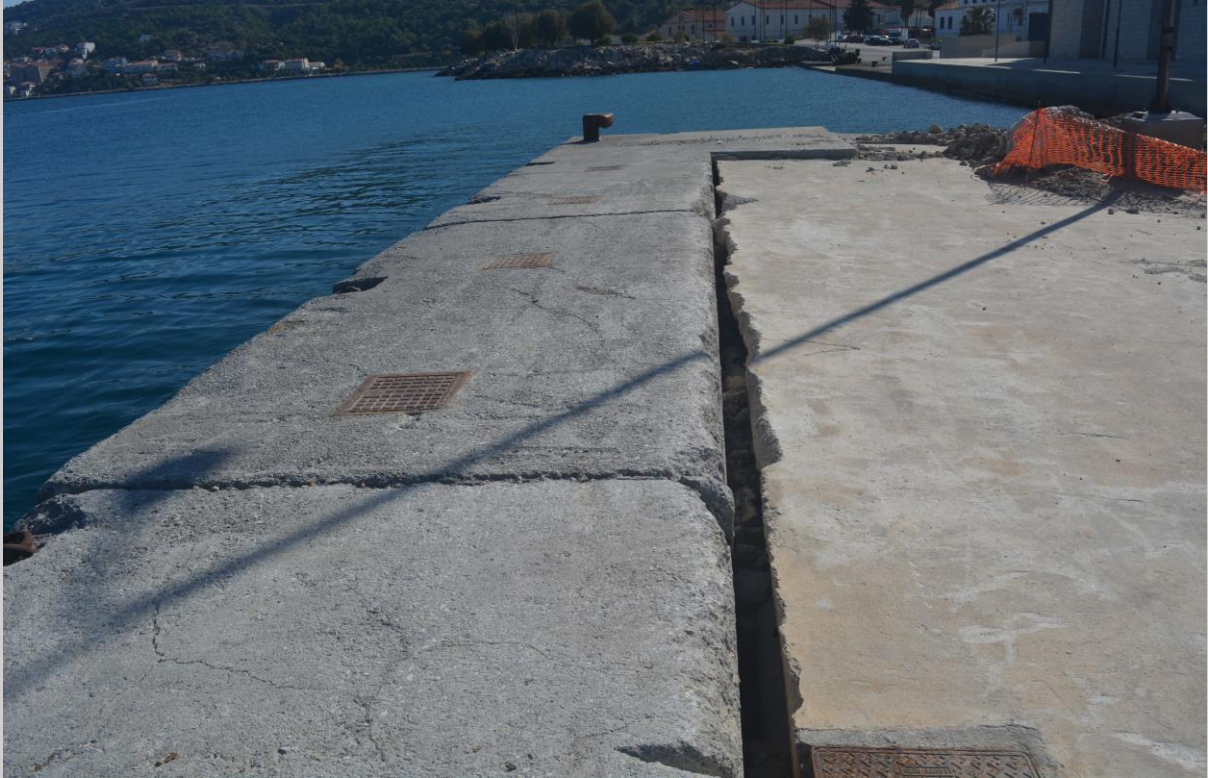
Σχήμα 62: Βλάβες στον ανατολικό λιμένα στο Βαθύ λόγω μετακίνησης και στροφής του κρηπιδότοιχου ή/και δυναμικής συνίζησης της επίχωσης.

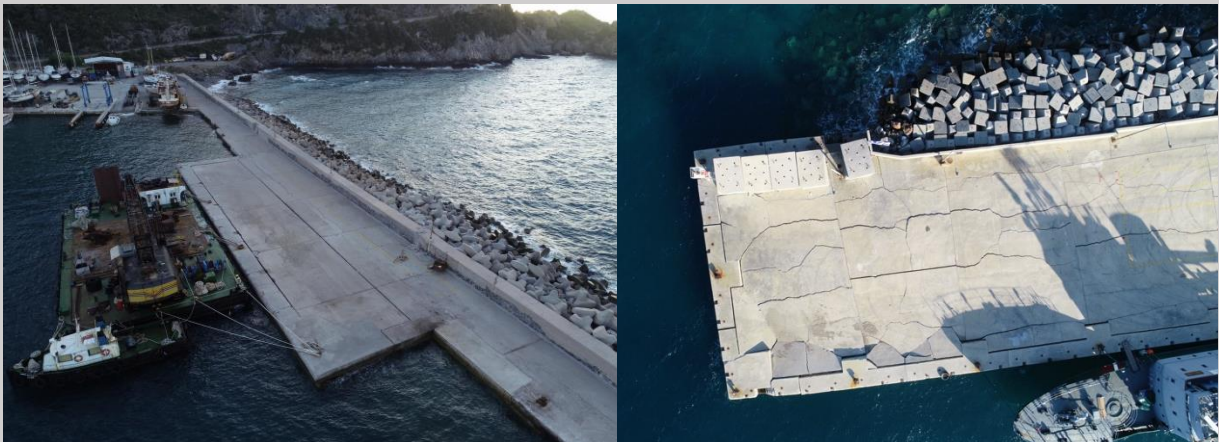
Σχήμα 63: Βλάβες σε λιμενοβραχίονες στο Καρλόβασι. Εντοπίστηκαν ρηγματώσεις οι οποίες οφείλονται σε μετατοπίσεις και στροφές των κρηπιδότοιχων και ενδεχόμενες διαφορικές καθιζήσεις του εδάφους (αεροφωτογραφίες: Ι. Ν. Σπύρου) .

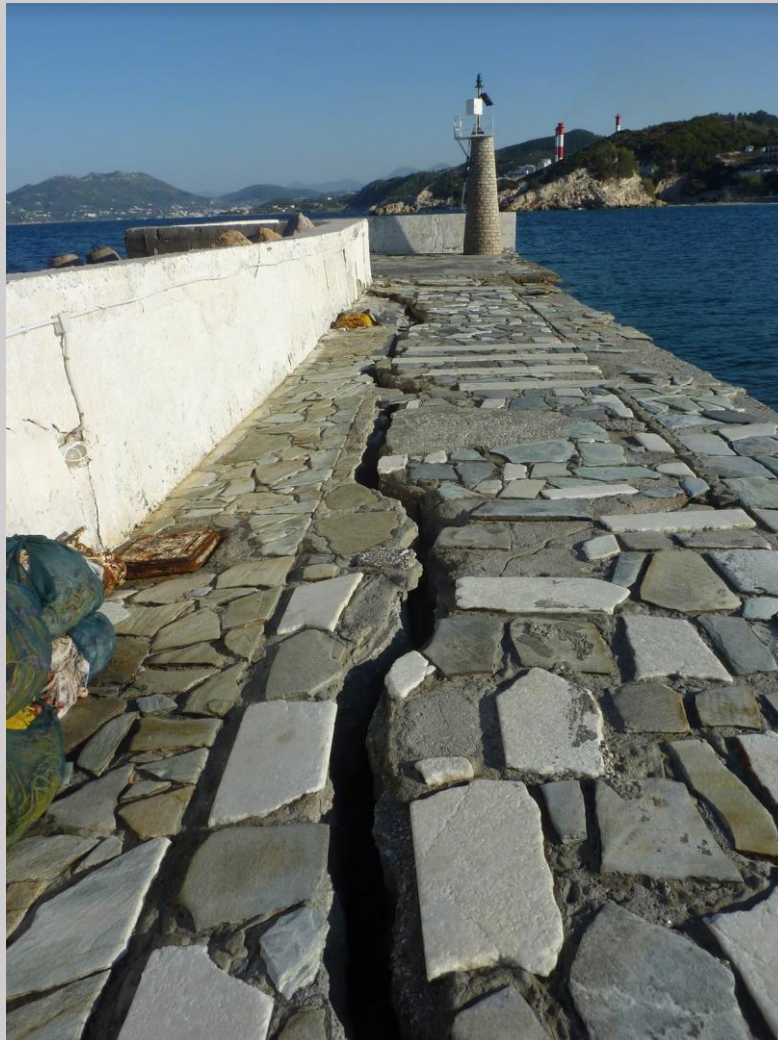
Σχήμα 64: Βλάβες στο λιμένα στο Κοκκάρι. Εντοπίστηκαν ρηγματώσεις οι οποίες οφείλονται σε μετατοπίσεις και στροφές του κρηπιδότοιχου και ενδεχόμενες διαφορικές καθιζήσεις του εδάφους.

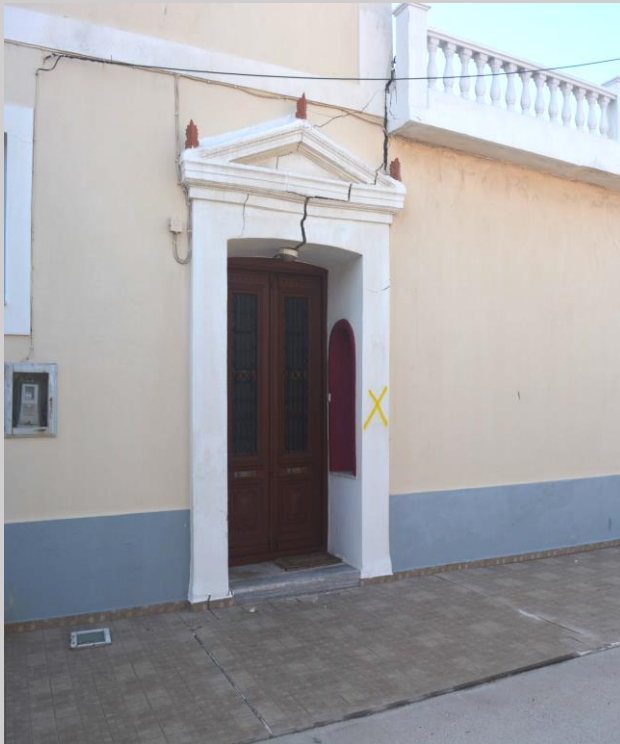
Σχήμα 65: Βλάβες σε κτήρια στο Καρλόβασι λόγω οριζόντιας εξάπλωσης του εδάφους προς το παραλιακό μέτωπο
