Σεισμός Σάμου, 30 Οκτωβρίου 2020

Προκαταρκτική Έκθεση

Νοέμβριος 2020

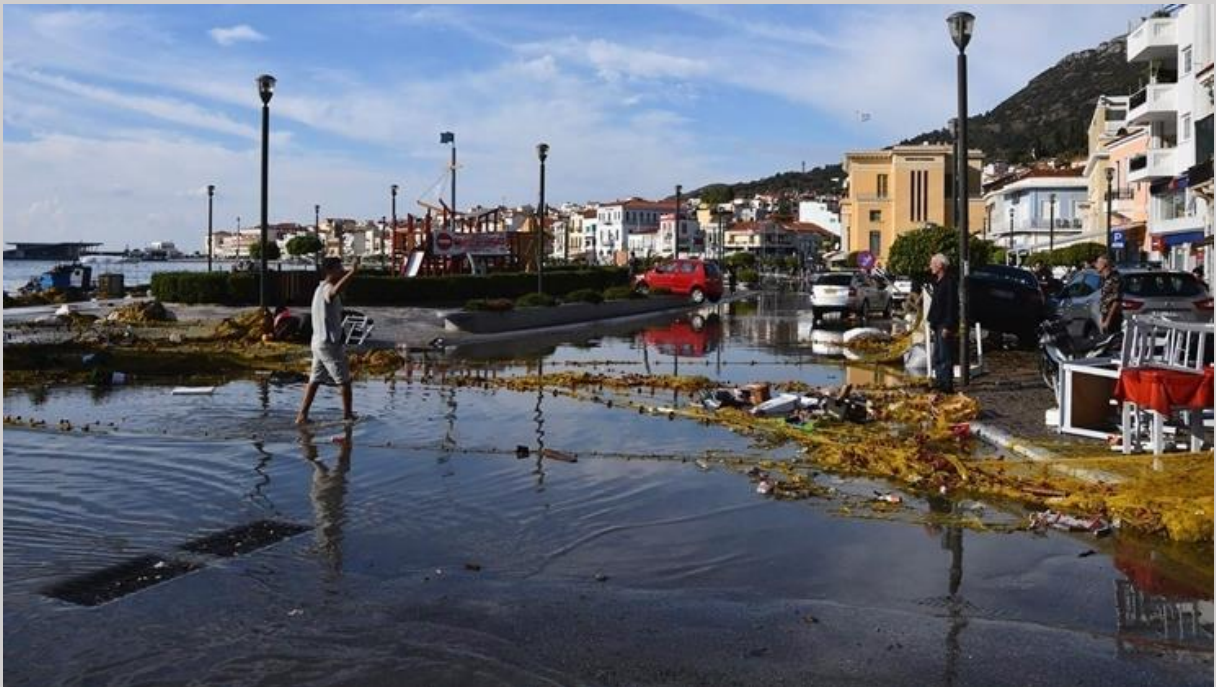
Σχήμα 1: Γενική άποψη στο Βαθύ της Σάμου αμέσως μετά τον ισχυρό σεισμό της 30/10/2020..

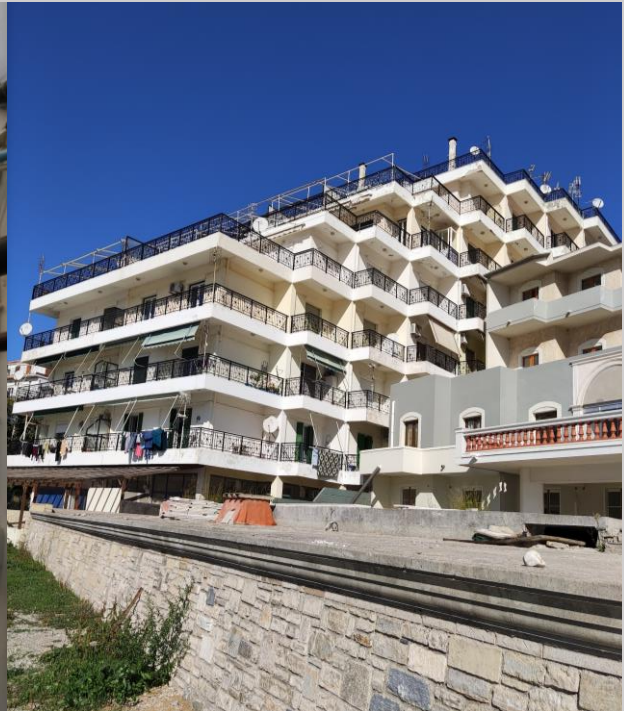
Σχήμα 17: Επτάώροφη πολυκατοικία στο Βαθύ χωρίς βλάβες.

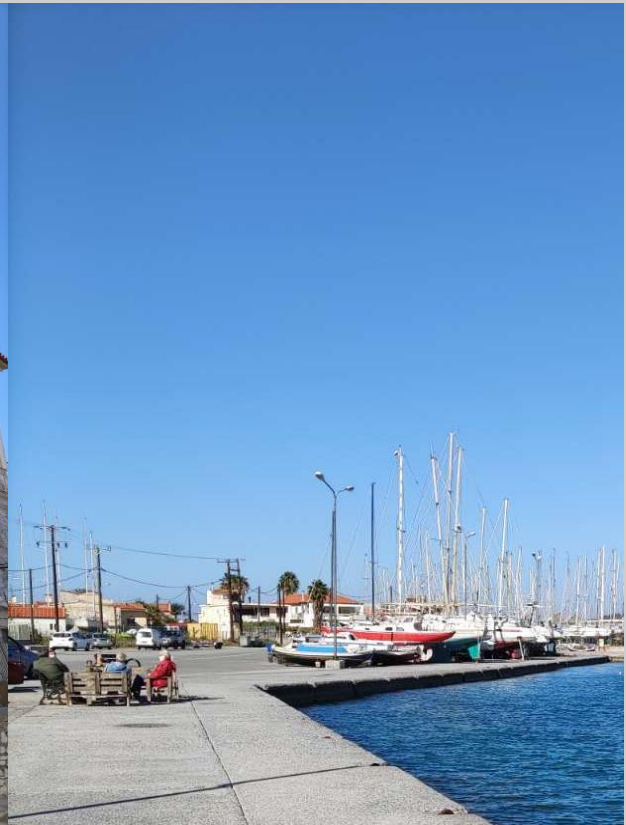
Σχήμα 21: Διάταξη των σκαφών εκτός λιμένος

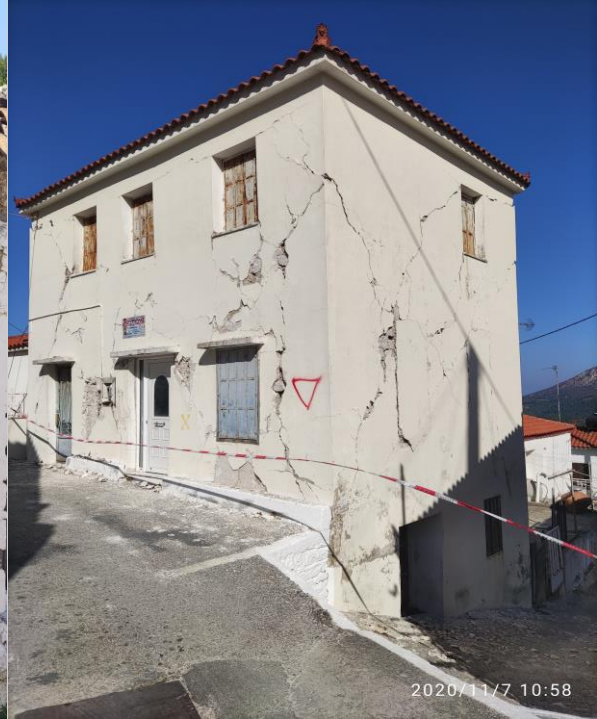
Σχήμα 23: Διαγώνια ρηγμάτωση εντός επιπέδου κατά τις δύο κύριες διευθύνσεις.

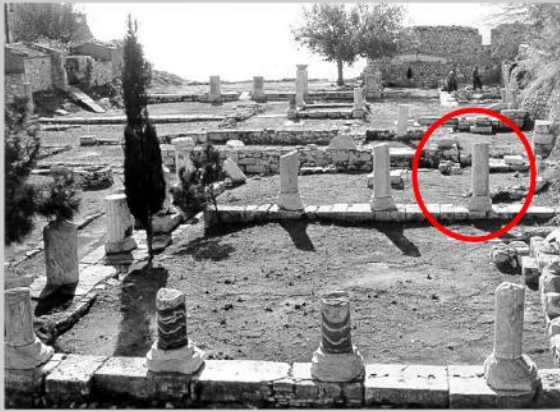
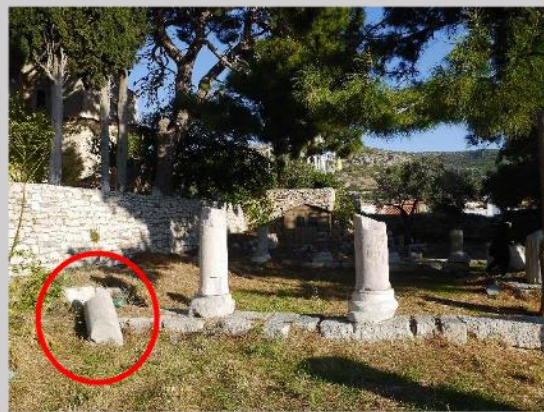
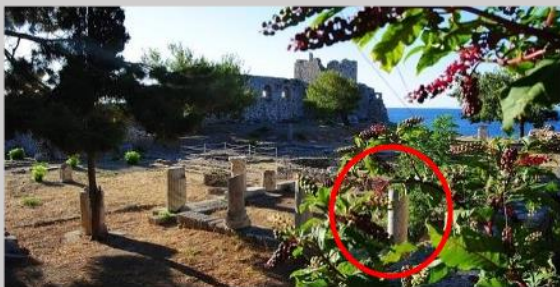
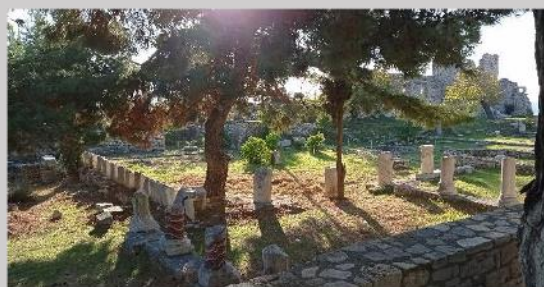
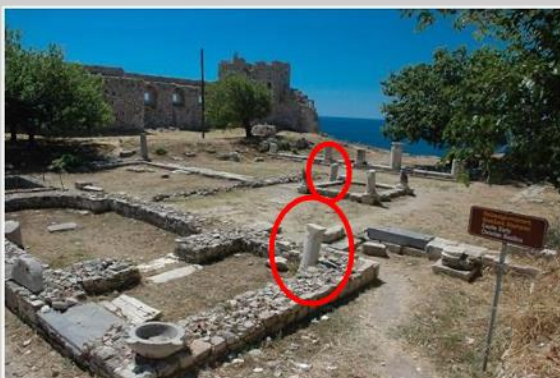
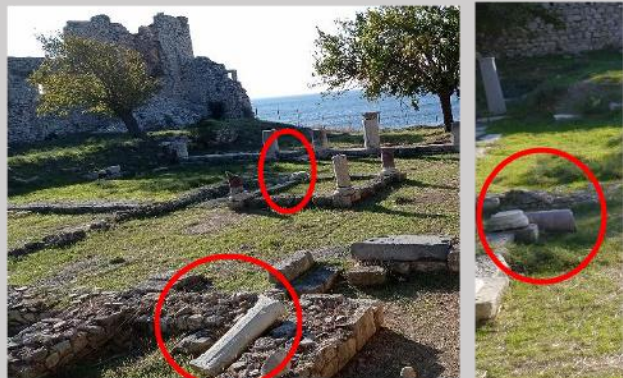
Σχήμα 30: Παλαιοχριστιανική Βασιλική Κάστρου πριν και μετά τον σεισμό της 30^{ης} Οκτωβρίου. Με κύκλο σημειώνονται οι πιθανολογούμενες ανατροπές κίονων στην Παλαιοχριστιανική Βασιλική Κάστρου.

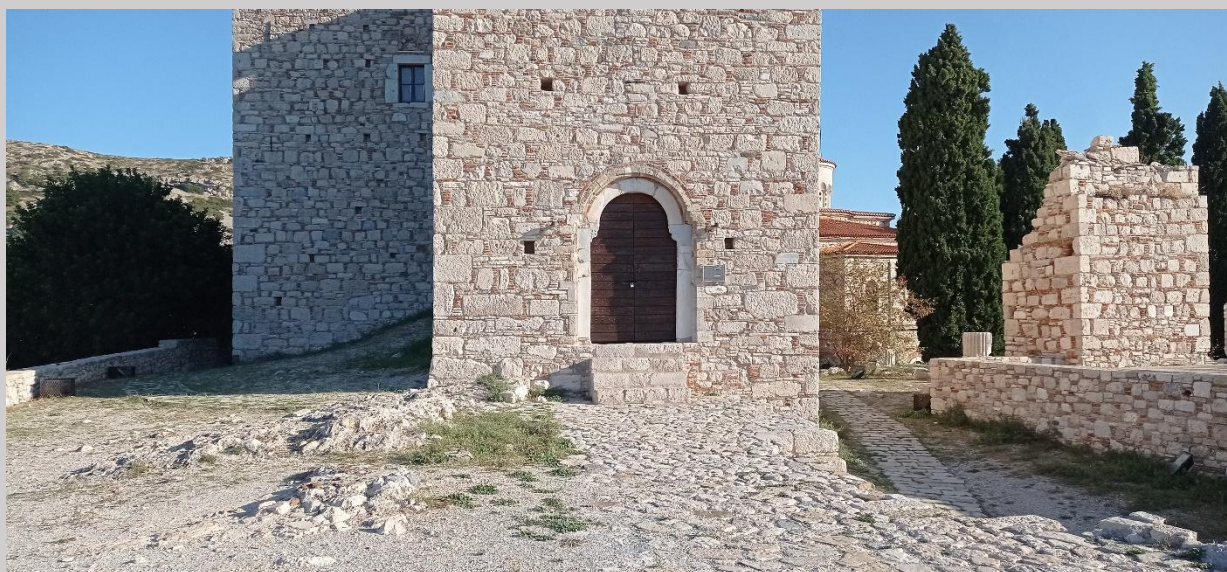
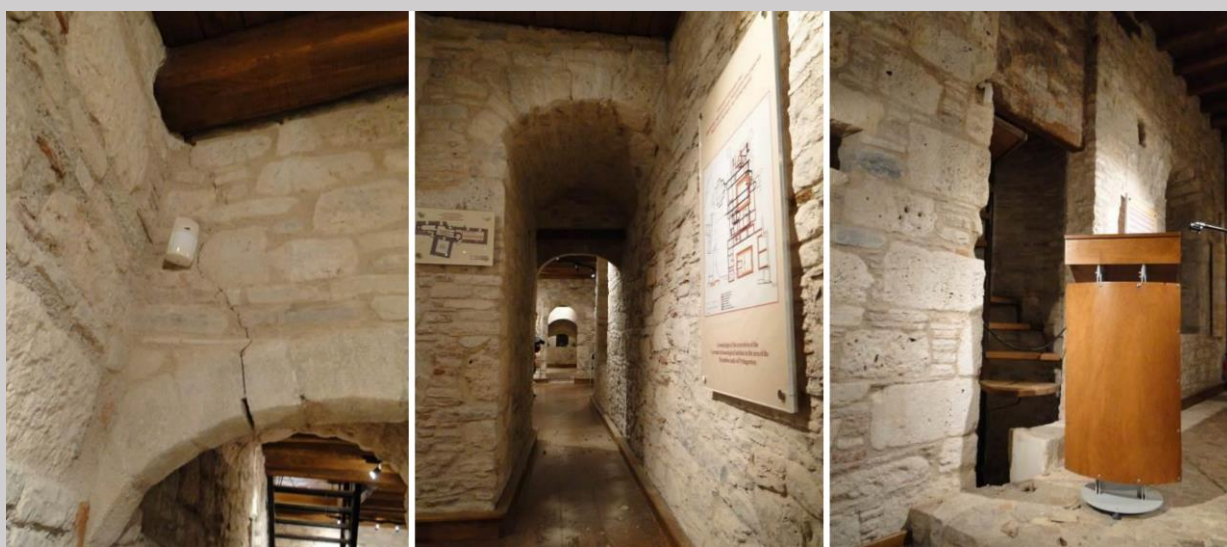
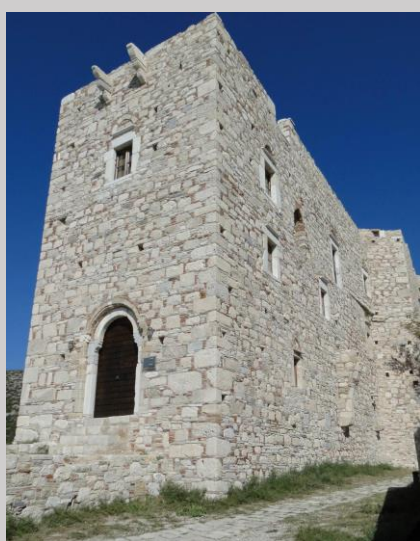
Σχήμα 31: Κάστρο του Λυκούργου Λογοθέτη. Το κτήριο δεν παρουσίασε βλάβες εξωτερικά και συμπεριφέρθηκε ικανοποιητικά καθώς είχε πρόσφατα αποκατασταθεί / ενισχυθεί στατικά. (Χατζηδάκης 2020).

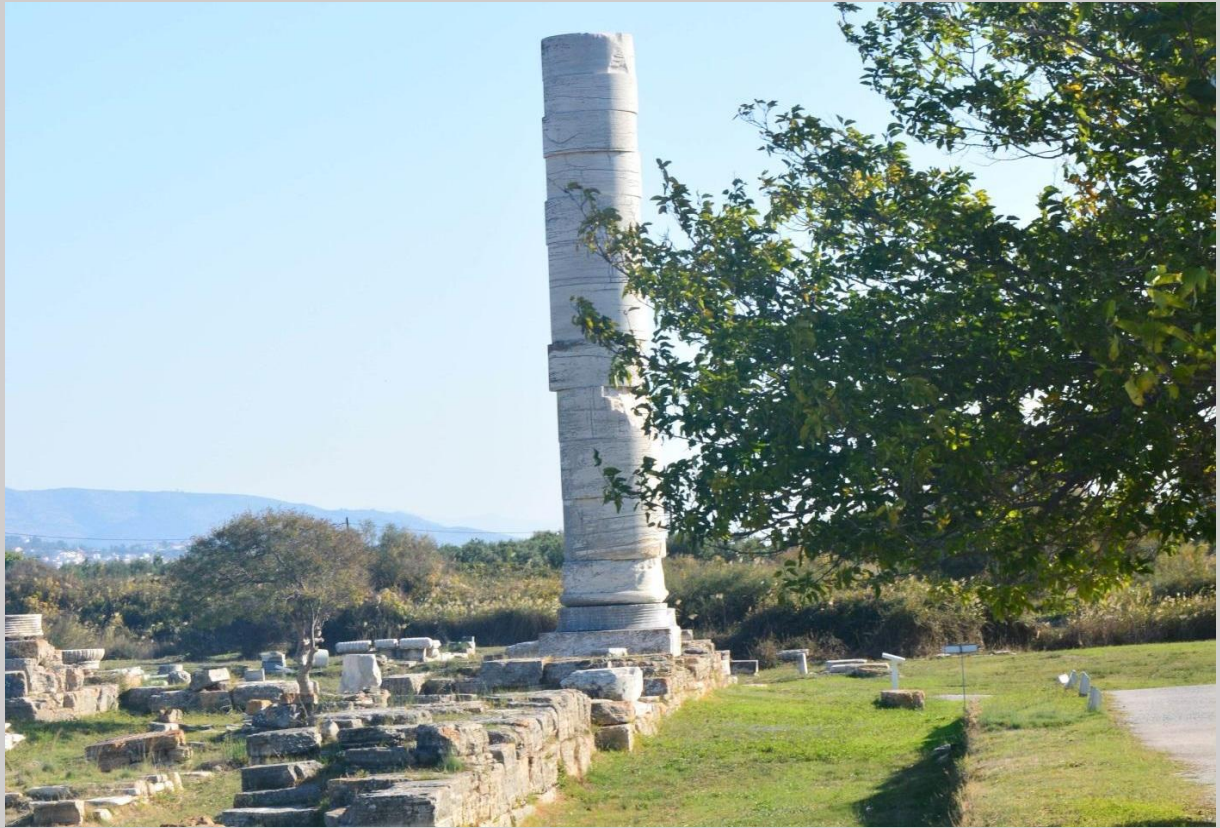
Σχήμα 32: Αρχαιολογικός χώρος Ηραίου Σάμου. Οπτικά δεν παρατηρήθηκε σημαντική πρόσθετη μετατόπιση στον έναν και μοναδικό όρθιο κίονα.

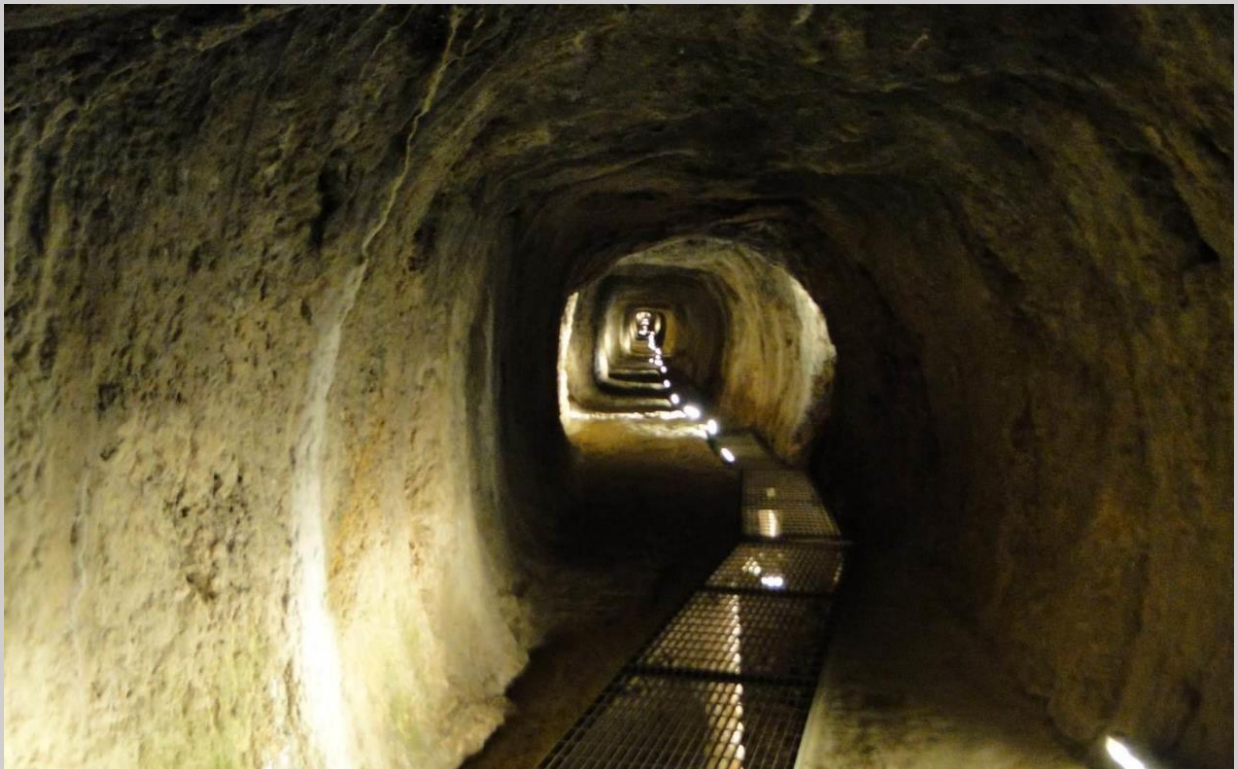
Σχήμα 33: Ευπαλίγειο Όρυγμα. Ελέγχθηκε μέχρι το σημείο 600 μ. (από το βόρειο στόμιο). Δεν παρατηρήθηκαν βλάβες (Χατζηδάκης 2020).

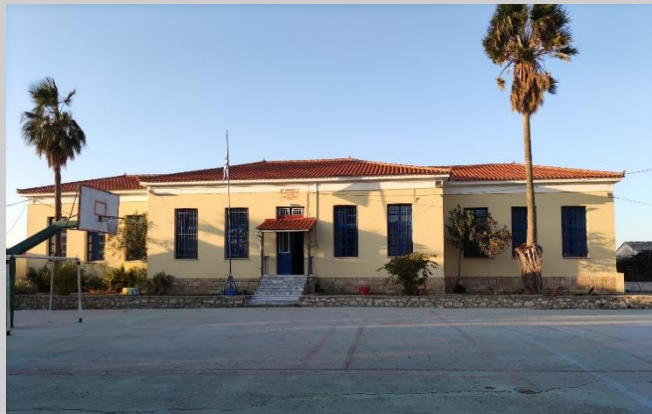
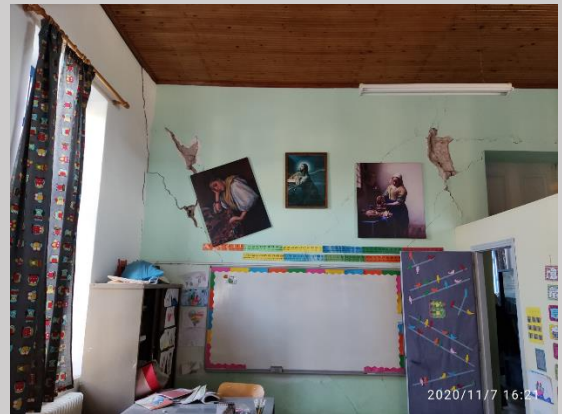
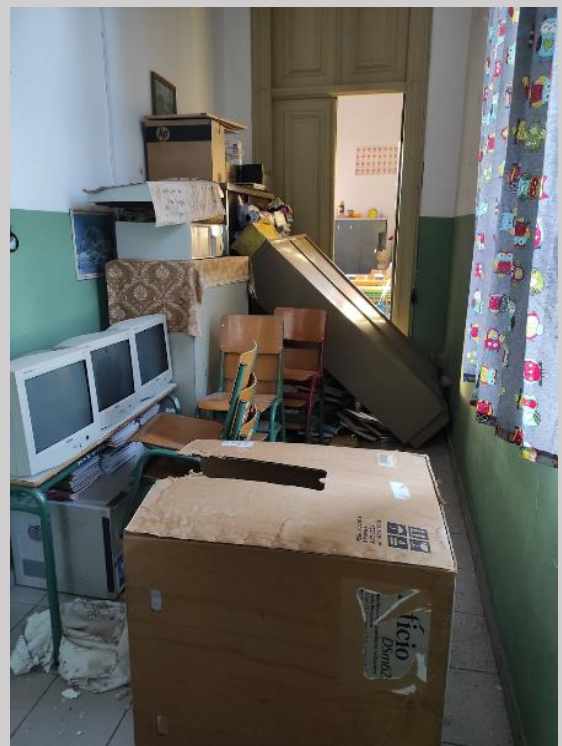
Οι βλάβες που παρατηρήθηκαν στα κτήρια αυτά συμβαδίζουν με τα περιγραφόμενα στο Κεφάλαιο 4, ανάλογα με το είδος της κατασκευής. Στο Δημοτικό Σχολείο των Κοντακαίκων παρατηρήθηκαν σοβαρές βλάβες στην τοιχοποιία, εκτεταμένη πτώση επιχρισμάτων και ανατροπή εξοπλισμού. Σημαντικές βλάβες παρατηρήθηκαν επίσης στα λιθόκτιστα Δημοτικά Σχολεία της Λέκκας, του Πλατάνου και των Κουμείικων. Τέλος, επισημαίνεται ότι το Νοσοκομείο στο Βαθύ και το Κέντρο Υγείας στο Καρλόβασι (και τα δύο σύγχρονα κτήρια οπλισμένου σκυροδέματος) συμπεριφέρθηκαν πολύ ικανοποιητικά.

Σχήμα 47: Δημοτικό Σχολείο στα Κοντακαίικα: Σημαντικές βλάβες στη φέρουσα τοιχοποιία, με ταυτόχρονη πτώση επιχρισμάτων και ανατροπή εξοπλισμού.

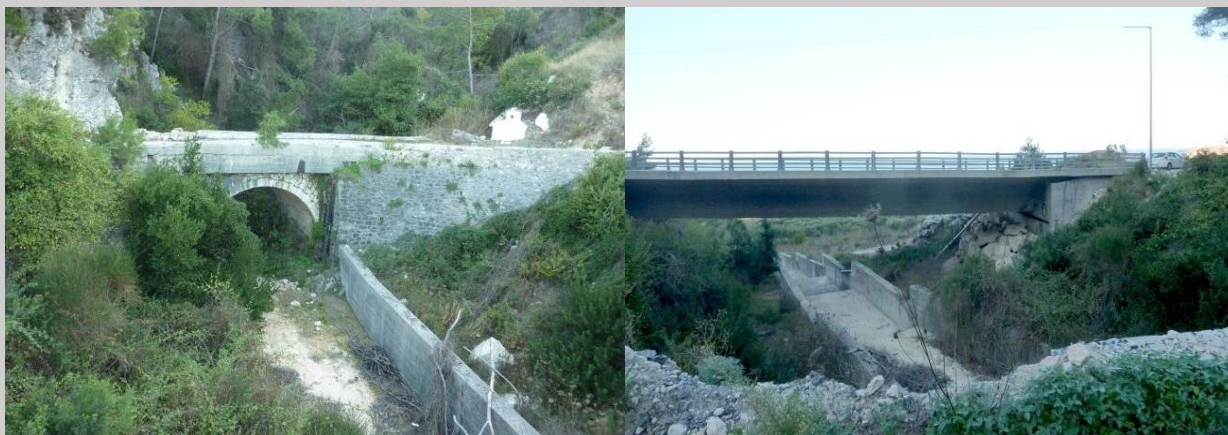
Σχήμα 53: Παλιές και νεώτερες γέφυρες, λιθόκτιστες και από οπλισμένο σκυρόδεμα, επέδειξαν πολύ καλή συμπεριφορά.

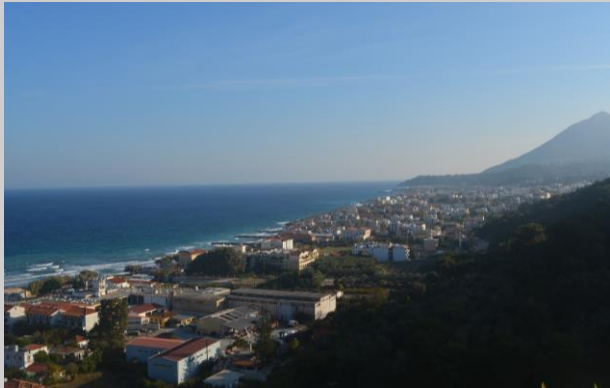
Σχήμα 54: Άποψη της πόλης του Καρλοβασίου από τα δυτικά, όπου διακρίνεται το τοπογραφικό ανάγλυφο της περιοχής.

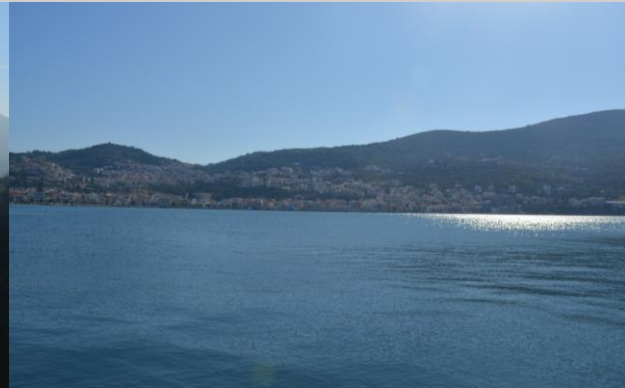
Σχήμα 55: Άποψη της πρωτεύουσας (Βαθύ) από τα δυτικά, όπου διακρίνεται το τοπογραφικό ανάγλυφο της περιοχής.

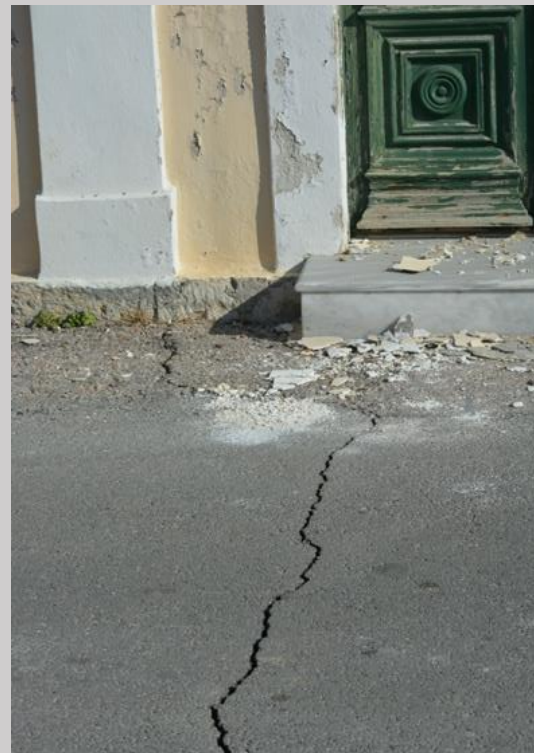
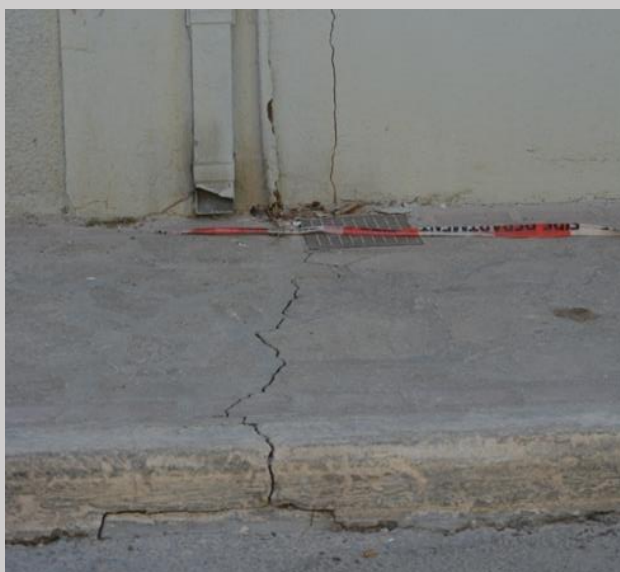
Σε ορισμένες θέσεις εντοπίστηκαν βλάβες κυρίως σε κτήρια φέρουσας τοιχοποιίας οι οποίες οφείλονται πιθανώς σε εδαφικές μετατοπίσεις και οιονεί-στατική αλληλεπίδραση εδάφους – ανώδομης. Συγκεκριμένα, στον Όρμο Καρλοβάσιου παρατηρήθηκαν βλάβες σε αρκετά κτήρια τα οποία βρίσκονται στο παραλιακό μέτωπο λόγω οριζόντιας εξάπλωσης του εδάφους προς τη θάλασσα. Αξίζει να σημειωθεί ότι δεν εντοπίστηκαν ενδείξεις ρευστοποιημένων υλικών στην επιφάνεια του εδάφους. Επίσης, σε συγκεκριμένη περιοχή του χωριού Κουμέικα παρατηρήθηκαν σημαντικές βλάβες σε αρκετά γειτνιάζοντα κτήρια φέρουσας τοιχοποιίας, οι οποίες αποδίδονται σε εκτεταμένη εδαφική αστάθεια και συνεπακόλουθες διαφορικές καθιζήσεις.

Σχήμα 65: Βλάβες σε κτήρια στο Καρλόβασι λόγω οριζόντιας εξάπλωσης του εδάφους προς το παραλιακό μέτωπο

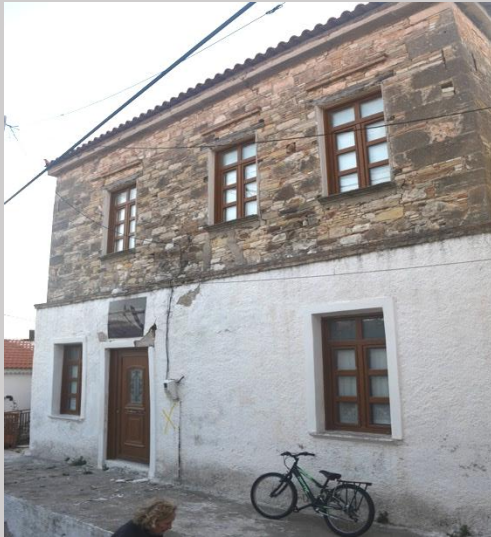
Σχήμα 66: Βλάβες στο Λαογραφικό Μουσείο στα Κουμέικα λόγω εδαφικής αστάθειας και συνεπακόλουθων διαφορικών καθιζήσεων.

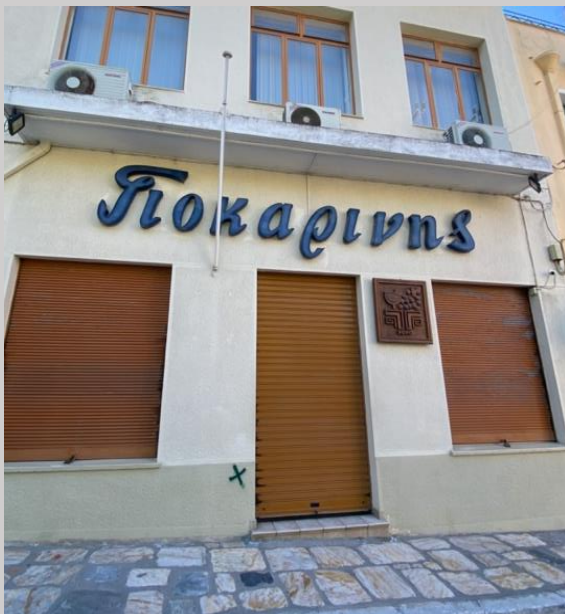
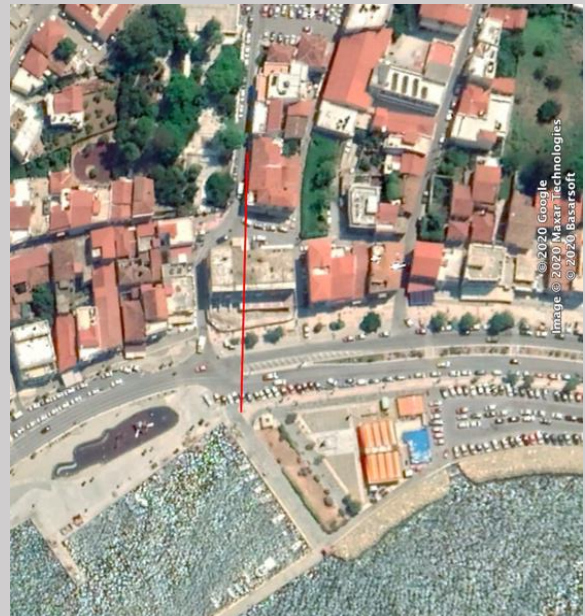
Σχήμα 67: Σύμφωνα με μαρτυρίες κατοίκων, το νερό στην ξηρά έφτασε μέχρι το συγκεκριμένο κτίριο, το οποίο απέχει από την ακτογραμμή περίπου 100 μέτρα σύμφωνα με προσεγγιστική μέτρηση στο χάρτη.

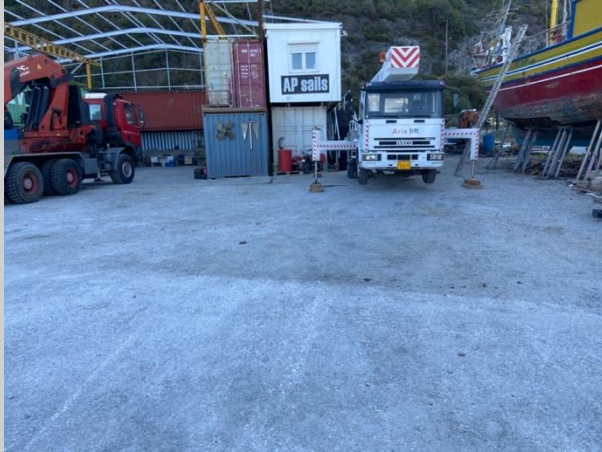
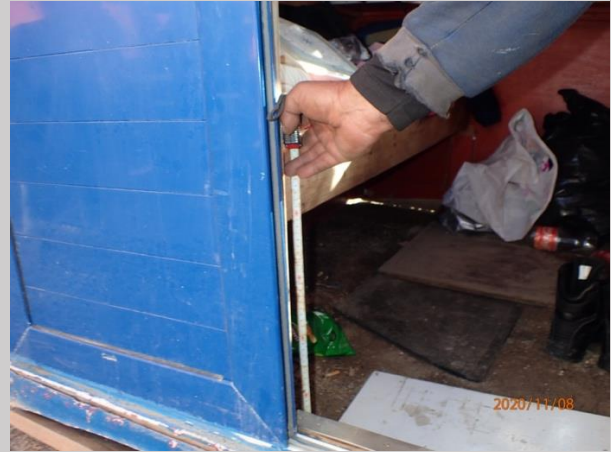
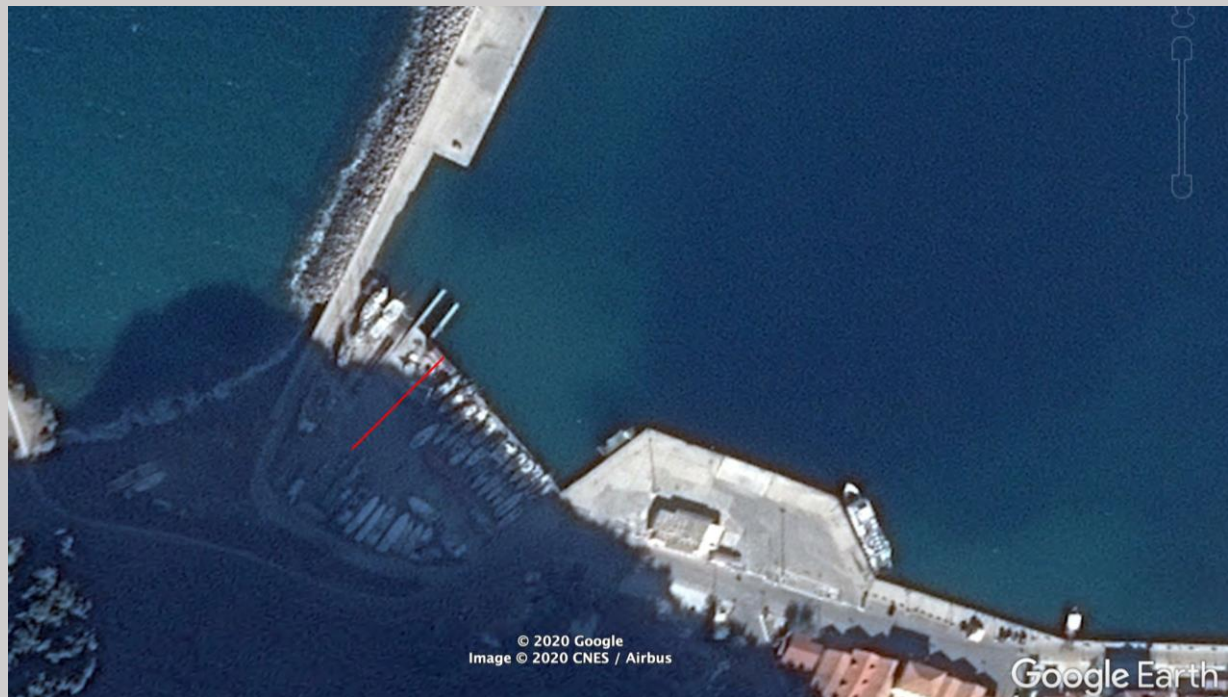
Σχήμα 68: Λιμάνι του Καρλοβασίου. Σύμφωνα με τις μαρτυρίες κατοίκων, το όριο του νερού συμπίπτει με την αλλαγή απόχρωσης της επιφάνειας στο λιμάνι. Η προσεγγιστική μέτρηση της απόστασης από τη θάλασσα είναι 50 μέτρα και το βάθος του νερού περίπου 40 εκατοστά.

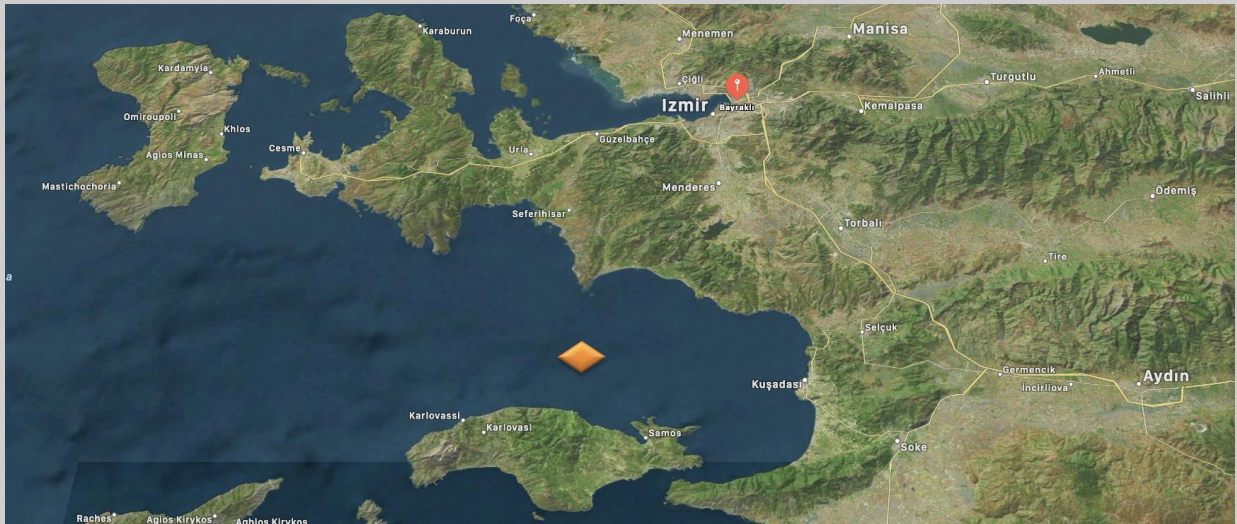
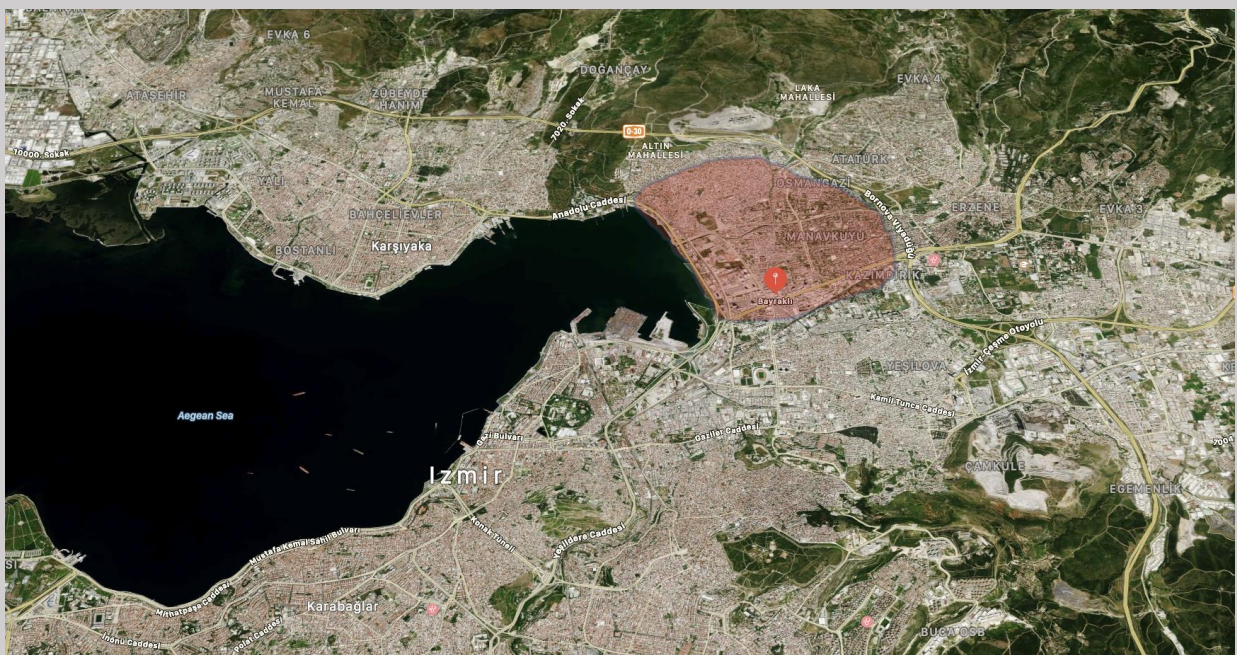
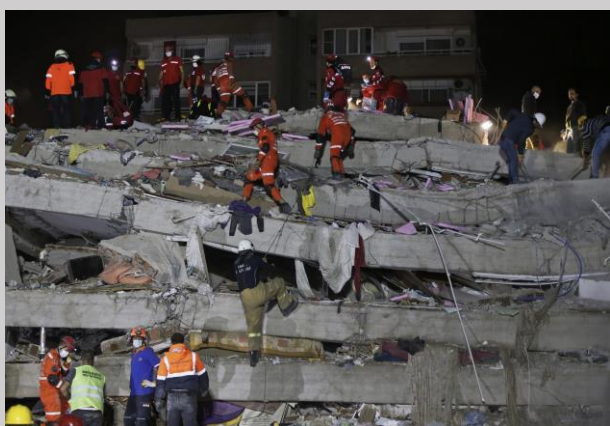
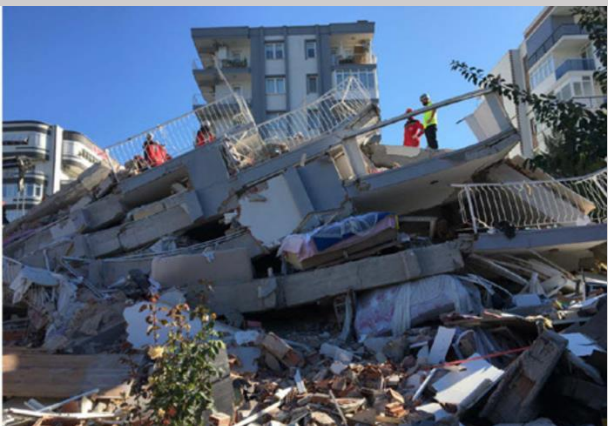
Οι ζημιές στην Τουρκία ήταν πολύ σημαντικότερες (τουλάχιστον 20 καταρρεύσεις κτηρίων) από αυτές στην Ελλάδα – παρά την μεγαλύτερη απόσταση από το ρήγμα και σε περιοχές εκτός του κοντινού πεδίου. Ειδικότερα στο προάστειο Μπαϊρακλί της Σμύρνης όπου χάθηκαν οι περισσότερες ζωές από καταρρεύσεις εννέα (9) κτηρίων, είναι αξιοσημείωτο ότι αυτές εκδηλώθηκαν σε απόσταση περίπου 65 km από το ρήγμα και επικεντρώθηκαν σε μια πολύ μικρή γεωγραφική περιοχή - γεγονός ασυνήθιστο (Σχήμα 70).

Σχήμα 70: Γενική άποψη επικέντρου σε σχέση με την πόλη της Σμύρνης (65km, άνω), δορυφορική άποψη της περιοχής Bayraklı όπου προκλήθηκαν οι περισσότερες δομικές βλάβες και καταρρεύσεις (μέσο) καθώς και εικόνες από κτίρια που κατέρρευσαν (Istanbul Technical University (ITU) 2020).

Αν συνυπολογιστεί το ιδιαίτερα μαλακό έδαφος στην κοιλάδα του Μπαϊρακλί (μέσες ταχύτητες διάδοσης σεισμικών κυμάτων στα κορυφαία 30m, χαμηλότερες των 130 m/s) (Erdik et al. 2020), το συγκεκριμένο ύψος των κτηρίων που κατέρρευσαν (7 – 9 όροφοι), τις σχετικά μικρές εδαφικές επιταχύνσεις σε βράχο (της τάξης του 0.1g), σε μικρή απόσταση από τις καταρρεύσεις, τις μεγάλες φασματικές τιμές της σεισμικής κίνησης σε περιόδους μεγαλύτερες από 1 sec, την απουσία έντονων βλαβών σε ψηλότερα/χαμηλότερα κτήρια, και τη σχετικά μικρή ηλικία των κτηρίων (μικρότερη των 30 ετών – αν και σχεδιασμένα βάσει παλαιότερων/παρωχημένων κανονιστικών διατάξεων), προκύπτει ότι φαινόμενα τοπικής εδαφικής ενίσχυσης και δυναμικής αλληλεπίδρασης εδάφους-κατασκευής, πρέπει να διαδραμάτισαν ιδιαίτερα επιβαρυντικό ρόλο στη σεισμική συμπεριφορά των συγκεκριμένων κατασκευών. Σημειώνεται ότι δεν παρατηρήθηκαν ρευστοποιήσεις στην εν λόγω περιοχή, όμως αυτό είναι ερμηνεύσιμο δεδομένης της αργιλικής σύστασης του εδάφους (ενδεχομένως και της σχετικά μικρής έντασης της σεισμικής κίνησης τοπικά). Το συγκεκριμένο φαινόμενο θυμίζει την περίπτωση του σεισμού του Μεξικού το 1985, αλλά και πιο πρόσφατους σεισμούς στην Τουρκία. Ειδικότερα αναφορικά με τον σεισμό του Μεξικού, οι ομοιότητες με το Μπαϊρακλί βρίσκεται εντοπίζονται κυρίως σε ποιοτικό επίπεδο, καθώς εκεί το μέγεθος του σεισμού, η απόσταση από το ρήγμα, το ύψος των κτηρίων που κατέρρευσαν, οι εμπλεκόμενες δεσπύζουσες περίοδοι, και ο αριθμός των ανθρώπινων απωλειών ήταν σαφώς μεγαλύτερες (Resendiz and Roesset 1987).
